# Staroměstské Pompeje

DOBROSLAV LÍBAL — FRANTIŠEK KAŠIČKA

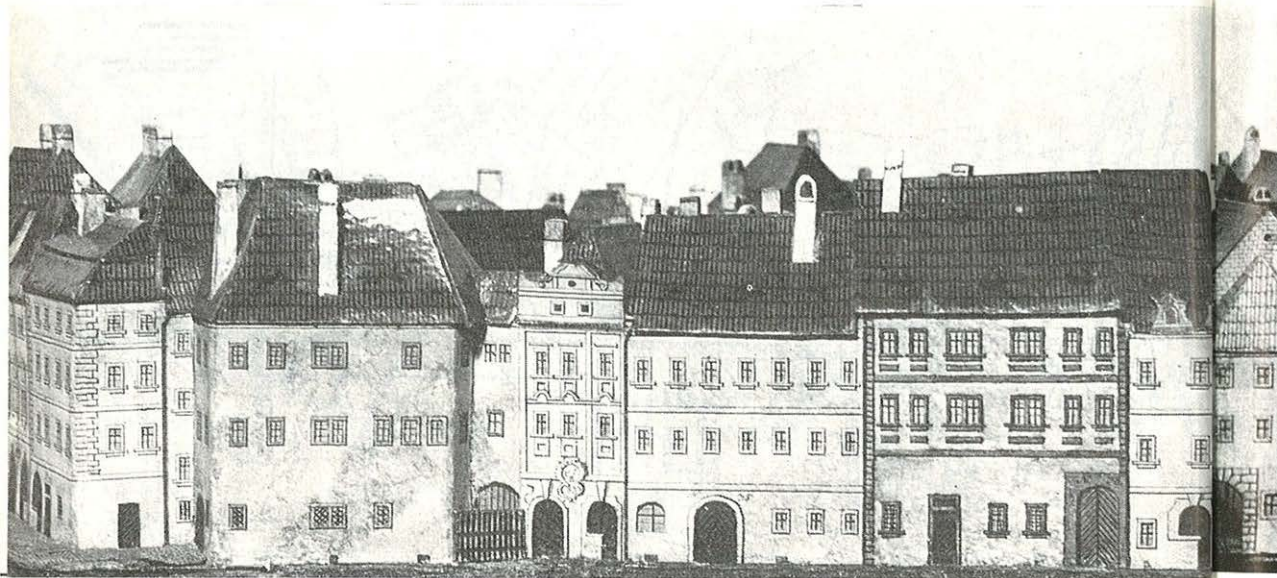
*Jižní stěna před asanací Kaprové ulice mezi Mikulášským náměstím a Valentinskou ulicí na Langveilově modelu (snímek V. Uher)*
