## Ještě k Havelské bráně

JAN MUK ml.

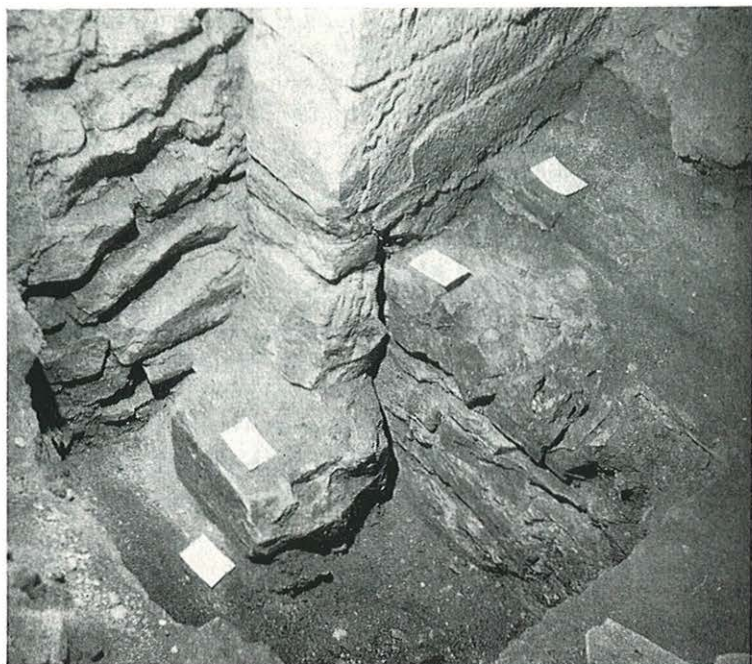
*Sonda při jihovýchodní  
patce žebrové klenby,  
základ zbořeného  
původního průčelí  
a dodatečně vložený  
základ příložky,  
nesoucí klenební pas  
(snímek J. Muk ml.)*

v severozápadním koutě, je vývojově velmi vyspělá; vzbuzovala dojem pozdějšího vzniku než z předpokládané doby výstavby brány, a proto především klenbě měla být věnována při průzkumu pozornost. V kontrastu k architektonicky přesně utvářenému prostoru s žebrovou klenbou navazuje v jižní části široký klenební pás, zřetelně složený ze dvou částí. Jeho přední díl sbíhal na přízdívky vystupující z bočních stěn. Toto ne-logické řešení mohlo snad zdánlivě souviset s průjezdovým otvorem. Po sejmutí omítek jsme zjistili, že jižní díl pásu je z technologického hlediska starší než jeho severní část, oddělená spárou. Vzhledem k celkové situaci přestaveb se zdá pravděpodobné, že oba pásy vznikly těsně po sobě, bez delšího časového odstupu<sup>5</sup>. Konstruktivně jednotnou součástí severního úseku je přístěnné žebro křížové klenby. Proto i celá křížová klenba prostoru vznikla s tímto pásem a patrně i s jeho jižní částí současně. Odstranění omítek na stěnách nepřineslo jednoznačné důkazy o jednotnosti klenby, odkrylo však v jižním poli v obou bočních stěnách zazděné okenní niky, které výrazně ležely mimo osy kleneb. Podobná byla odkryta i v jižním průčelí proti již dříve známému zazděnému oknu na vnější straně. Překvapující výsledky přinesl terénní výkop při patě pásů na východní straně. Žebro zde hruškovým profilem dosedalo původně na nelogický hranolový profil s okosením trojúhelníkovitě ukončeným a konstruktivně nesvázaný s boční zdí. Těsně pod dlažbou do hloubky 46 cm se nacházela stavební suť obsahující značné množství odtesaných detailů renesančních architektonických článků. Není pochyb, že takto byla zvýšena úroveň při přestavbě Staré rychty v r. 1798, kdy vzala za své renesanční průčelí. Suť spočívala na oblázkové dlažbě. Pod ní v hloubce 60 cm se zachovala dlažba cihelná, kterou bylo možno určit jako barokní z doby po r. 1691<sup>6</sup>. Směrem do hloubky následovaly další násypy, které nebylo možno při omezenosti výkopu sledovat. Zhruba pod severní polovinou klenebního pásu byl odkryt v hloubce 70 cm vrchol základu širokého 200 cm z lomové opuky, který probíhal příčně přes celý sál. Základová spára byla nalezena v hloubce 220 cm. Samozřejmě jsme museli předpokládat, že základ kdysi nesl mohutnou zeď. Její stopy jsme našli v boční stěně, kam tato zeď zabíhala před dodatečným odsekáním. V místě styku obou zdí byla po zboření přizděna příložka nesoucí severní díl pásu. Tím se vysvětlila její existence. Překvapující výsledek poskytla sonda ve stěně na přechodu obou pásů v prodloužení jižního líce odkrytého základu. Nejen že jsme zde spatřili zbořenou zeď přímo v řezu, ale ve zdivu pokračoval líc dále k východu, od hloubky 45 cm s tesanými opukovými kvádry<sup>7</sup>. Jednoznačně bylo možno vyslovit hlavní závěr průzkumu. Vnitřní prostor objektu byl původně o 240 cm kratší než dnes a teprve dodatečně byla průčelní zeď zbořena a objekt prodloužen směrem k jihu. Definitivně byla tedy prokázána dodatečnost všech kleneb prostoru, současně ale i zjištěna gotická úroveň z doby, kdy byl sál zaklenut, v hloubce zhruba 60 — 70 cm pod dnešním terénem<sup>8</sup>. Pro detailní poznání výtvarného řešení sálu jsme sejmulí omítky v místě pod střední klenební patkou v západní stěně. Ze stop, které jsme zjistili, můžeme si představit žebra sbíhající se bez hlavic a přípor volným zasčknutím do jednoho bodu téměř nad zemí. Po vyjmutí zazdívek okenních špalet v jižním poli žebrové klenby se objevila profilovaná kamenná ostění obdélných oken<sup>9</sup>. Okna jsou zřetelně starší než klenba, což potvrzuje nejen jejich asymetrické umístění vzhledem k ose klenebního pole, ale především technologická a částečně i tvarová odlišnost od oken v dodatečném

Přínos nového průzkumu můžeme tedy shrnout v závěr, že budova vznikla ve středověku ve dvou etapách. Ve své původní podobě musí být posuzována souhrnně v rozsahu středního i obou bočních prostorů. Vznikla bezpochyby dlouho před dodatečným zaklenutím, nejspíše již v době před založením Nového Města pražského, kdy ovšem staroměstské hradby dosud plnily svou funkci. Okna v bočních stěnách svými profilacemi i tvarem patří zřejmě k nejstarším příkladům tohoto typu, která jsme měli možnost poznat<sup>11</sup>. Po vysvětlení dodatečnosti dnešního průčelí pozbývá platnosti pochybnost vznesená proti původní hypotéze D. Líbala, spatřující objekt jako gotickou městskou bránu. Původní průčelí mohlo být prolomeno původně portálem, jehož pozůstatkem je snad druhotně užitý sokl pod jihovýchodním nasazením žebra. Z neznámých příčin

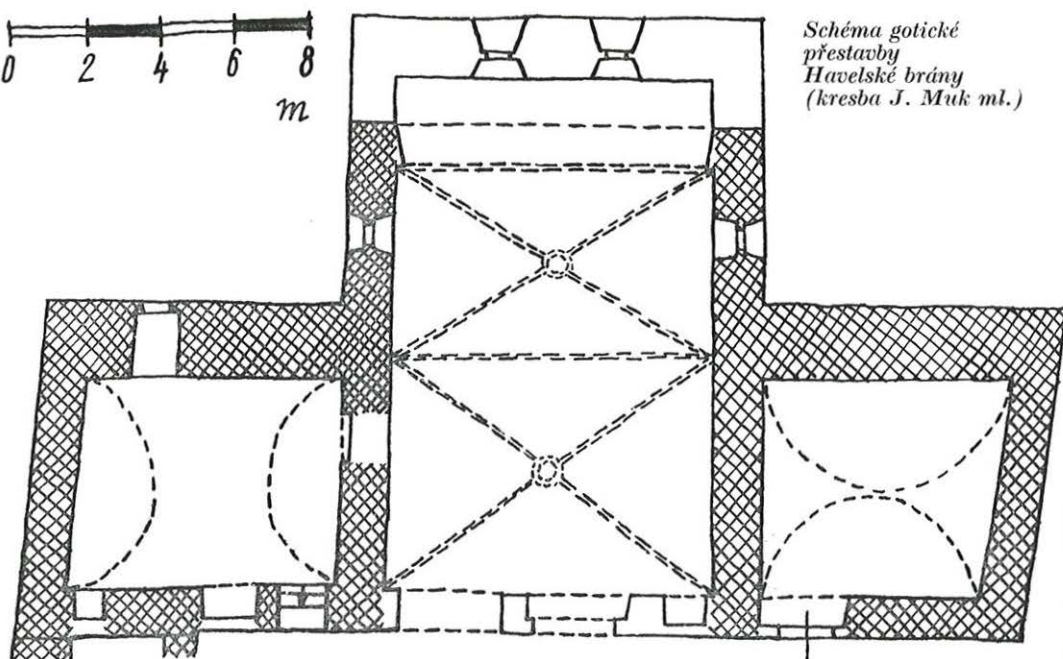
*Schéma gotické  
přestavby  
Havelské brány  
(kresba J. Muk ml.)*

Můžeme si nyní představit původní gotický prostor ve své úplnosti. S podlahou položenou níže než dnešní úroveň byl sál vyšší zhruba o 70 cm. Poměr jeho šířky k výšce byl 8,7 : 5,3. Byl zaklenut žebrovou klenbou se svorníky ve vrcholech, žebra nejspíše zabíhala do stěn bez hlavic a soklů. V čele místnosti osvětlovala prostor dvě okna, další na boku. Prostor náležel mezi největší středověké světské sály pražské, můžeme jej porovnat s prostorem ve spodním podlaží Karlova paláce na pražském hradě. Uzavření stěnou s dvěma otvory v čele vyvolává vzpomínku na obdobně řešené presbytáře chrámů 14. stol.

bezpochyby po zrušení obranné funkce bylo jižní průčelí zbořeno a objekt prodloužen směrem k jihu. Odhadovat příčiny tohoto prodloužení stavby o necelé tři metry náleží spíše zatím do oblasti fantazie. Současně s posunutím průčelí vznikla i klenba. Můžeme ji datovat nejen podle jejích forem, ale i podle tvaru zřejmě současných oken v prvním patře. Náleží nejspíše konci 14. nebo první polovině století 15.
