## Rotunda sv. Pankráce v Praze

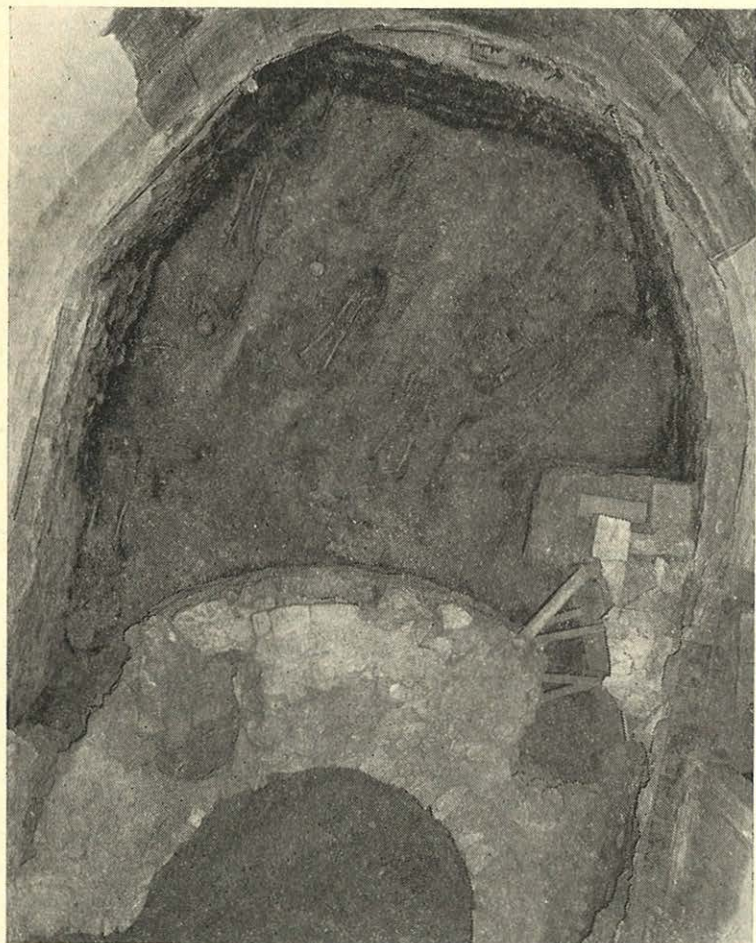
*Kostel sv. Pankráce,  
apsida rotundy  
se spodními kvádry  
první stavební etapy  
a se světlejšími  
kvádry druhé etapy  
(snímek Z. Helfert)*

apsidy. Odděluje zdivo, které bylo prokazatelně přistavěno dodatečně dovnitř apsidy. Vnitřní zdivo je opukové, spojované maltou s vyšším obsahem vápna. Vnější zdivo apsidy je převážně křemencové. Zmíněné kvádríky první nadzemní vrstvy leží v dobře vápnem nasycené vrstvě malty, která jednotně překrývá celý vrch základů apsidy, tj. vnější i vnitřní zdivo. Vnitřní opukový kruh zdiva má základovou spáru výše položenou než vnější křemencové zdivo. Základové zdivo lodě tlusté 95–110 cm je složeno ze křemencové směsi s velkými říčními valouny a jeho základová spára je na stejné úrovni jako vnější křemencové zdivo apsidy. Kusy lomových kamenů jsou hmotně kubické, nikoli podélného plochého charakteru. K lodi jsou prokazatelně přistavěny tři bloky převážně plochého opukového zdiva, jejichž základová spára souhlasí se spárou vnitřního, také převážně plochého opukového zdiva apsidy. Přistavěné pilíře mají maltu nasycenou více vápnem než základové zdivo lodi, kde nasycenost

2. Forma zpracování několika zachovaných lícových kvádrů vylučuje podle dosavadních zkušeností dataci druhé fáze až po počátku druhé třetiny 12. století.
