## Záchrana kubistického kiosku

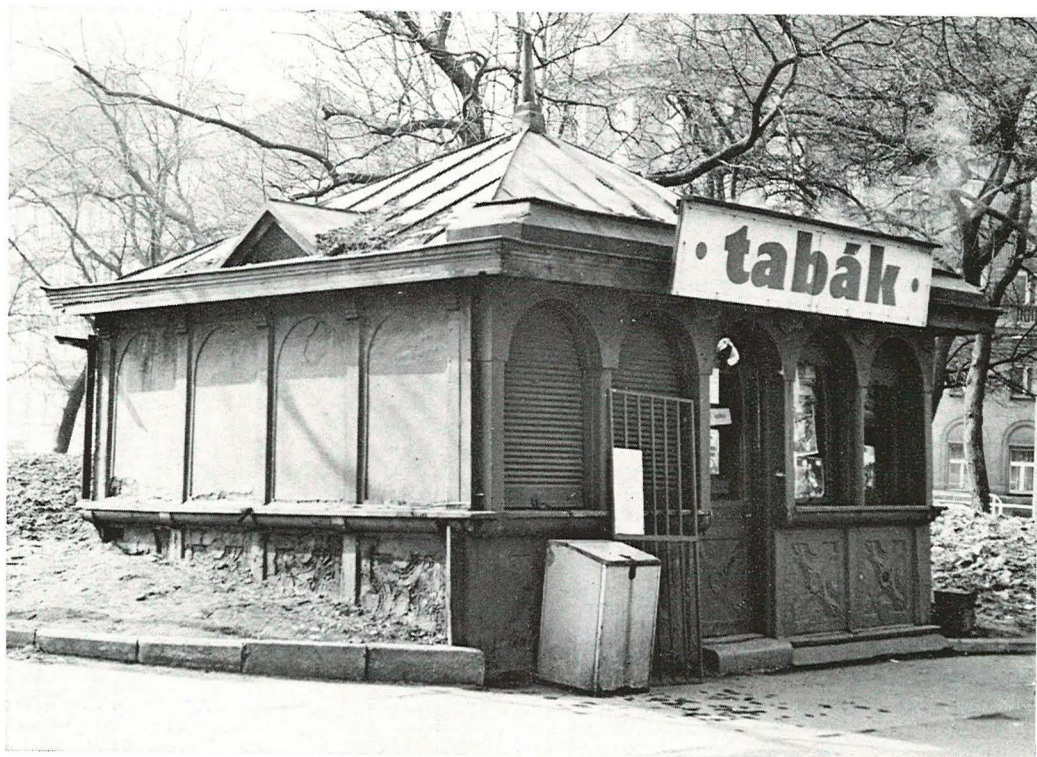
*Kiosek v Bolzanově ulici – stav před rekonstrukcí*

Před zahájením opravy kiosku byl nutný podstatný zásah, který měl odstranit vážné statické narušení celé stavby, neboť zadní strana byla téměř do poloviny zasypána zeminou, a dřevěné trámy hrázďeného zdiva byly tudíž zcela uhnílé a rozpadlé. Celá konstrukce proto

ztratila rovnováhu a kiosek se ve značném úhlu nakláněl dozadu. Stavbu bylo nutné vrátit do vodorovné polohy; nejjednodušším, ale i nejriskantnějším způsobem bylo zvednutí hevery. Před zdvihem bylo třeba zajistit soudržnost celé konstrukce zavětrováním fošnami, ale přesto nebylo do posledního okamžiku jisté, zda stavba zásah vydrží. Okamžik zdvihu byl proto velmi dramatický, ale o to pak větší radost a uspokojení z úspěchu. Po vyrovnaní polohy kiosku bylo nutné co nejrychleji provést novou vyzdívku spodních polí včetně betonování. Pak následovaly další obtížné práce: odstraňování narušených omítek, vykopání zničené podlahy, průběžné odklizení sutí a dalších materiálů, odstraňování několika vrstev starých nátěrů, nanášení nových nátěrových podkladů atd. Tyto práce byly pro nekvalifikované pracovníky náročné samy o sobě, avšak celou situaci silně komplikovaly problémy, kam uskladnit potřebný materiál a nářadí, neustálé donášení vody z protějšího dvora, nutnost několikrát obnovovat vyznačení záboru pobořené vandaly, rovněž tak uklízet na stavenišťe naházené smetí a někdy dokonce úmyslně vysypané pytle odpadků nejrozličnějšího druhu atd. Nakonec pomohlo pochopení a pomoc lidí pracujících v bezprostřední blízkosti stavby, což mnohdy vyvážilo i zarážející pustošení vandalů. Za každou podporu a příspěvek k úspěšnému dokončení opravy kiosku pracovníci památkové péče děkují. Náročné odborné práce při rekonstrukci prováděly tyto organizace a jejich pracovníci: Tesařské a klempířské práce, včetně obnovy celé střechy s novou vížkou, učňové pod iniciativním vedením V. Čížka

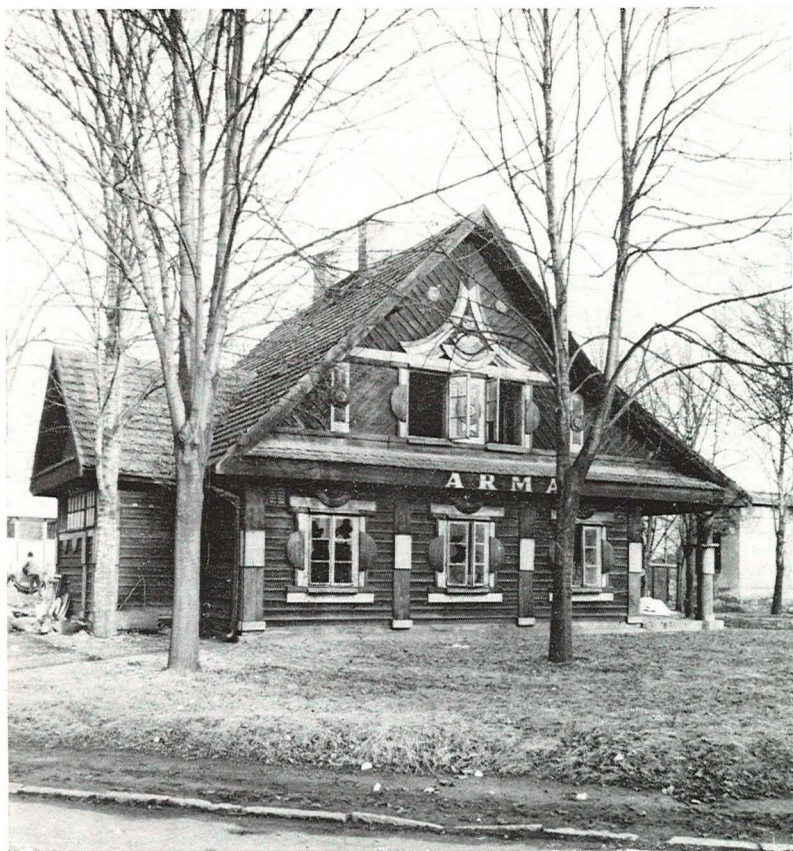
*Prodejní stánek na letišti v Kbělich (dnes v ZOO)*

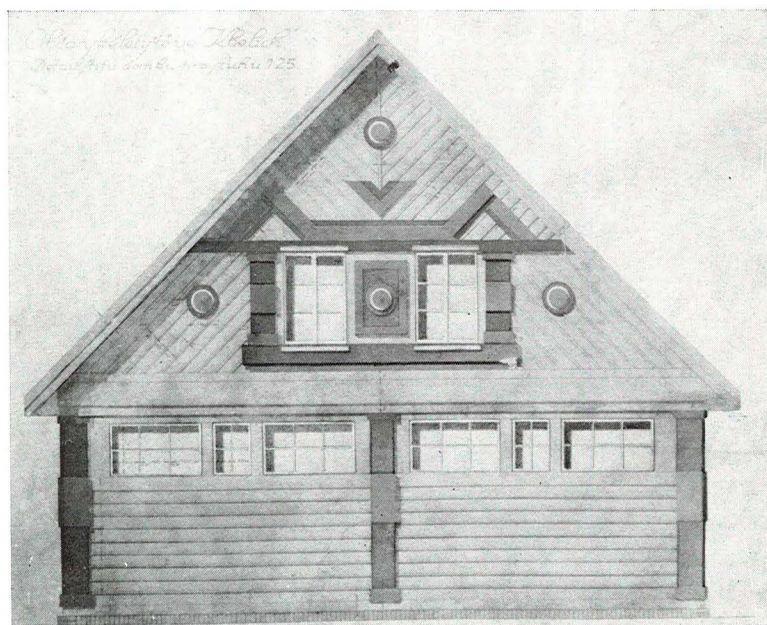
*Detail domku na letišti v Kbelích – návrh J. Gočára*

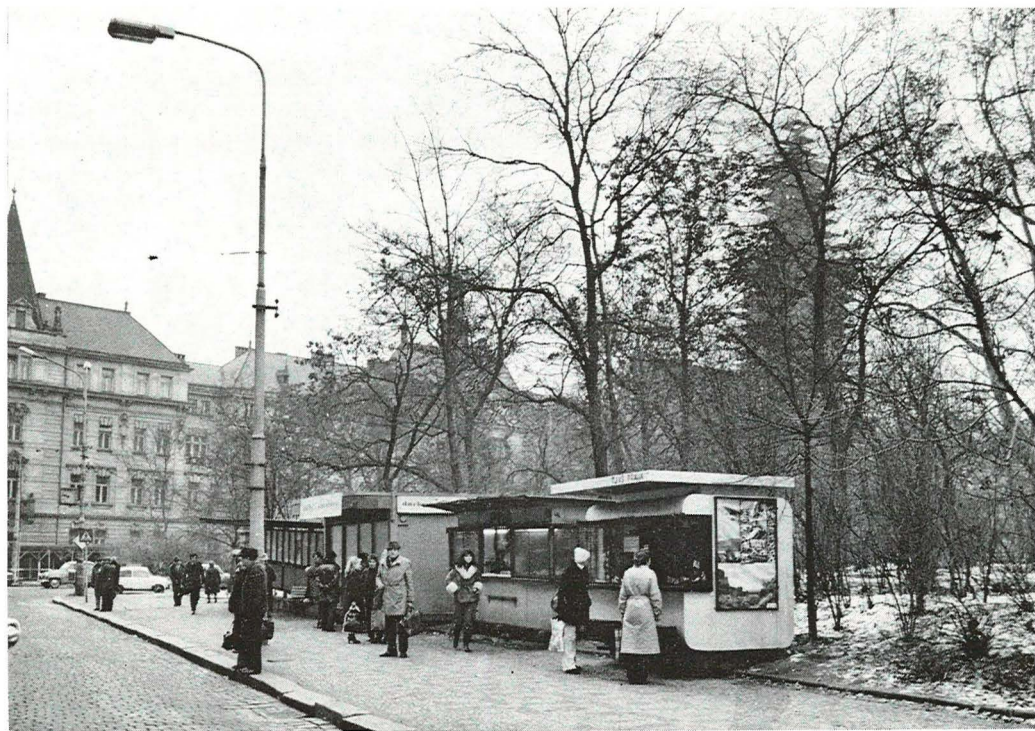
*Provizorní stánky na Karlově náměstí*

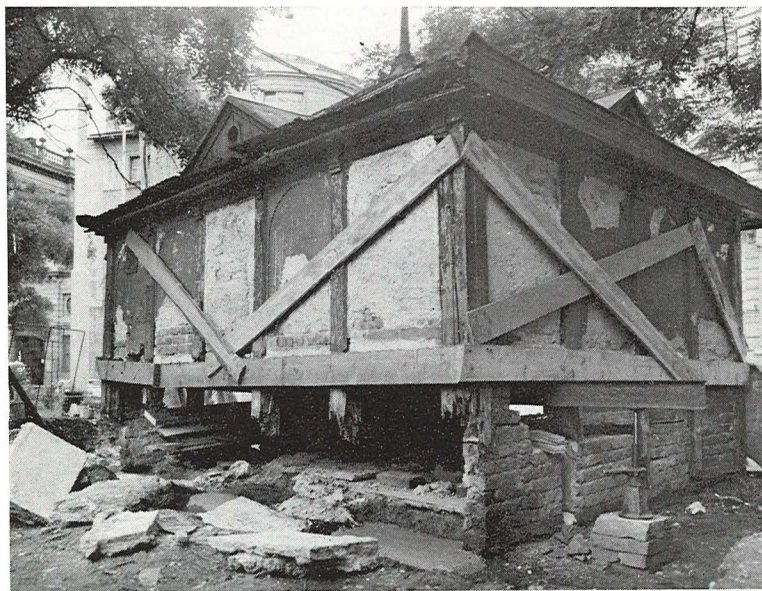
*Kioskek v Bolzanově ulici – pohled od Vrchlického sadů během rekonstrukce*

z učebního závodu Stavebních závodů Praha. Nové omítnutí kiosku s naznačenými arkádami včetně vnitřků jediný zedník Pražského střediska L. Plíva. Rekonstrukci štukových dekorativních reliéfů na zděných výplních kiosku, štukatér a restaurátor ČFVU L. Pošta. Obnovu a restaurování poškozených dřevěných profilovaných částí kiosku včetně reliéfních řezeb vstupních dveří restaurátor ČFVU F. Kratochvíl. Nové atypické rolety kryjící okna a dveře vyrobili dle původních vzorů pracovníci družstva Inklemo. Vydatně pomohli rovněž svazáci hnutí „Brontosaurus“, kteří ochotně vykonávali obtížné práce, jako odkopávání zeminy nebo opalování starých nátěrů.

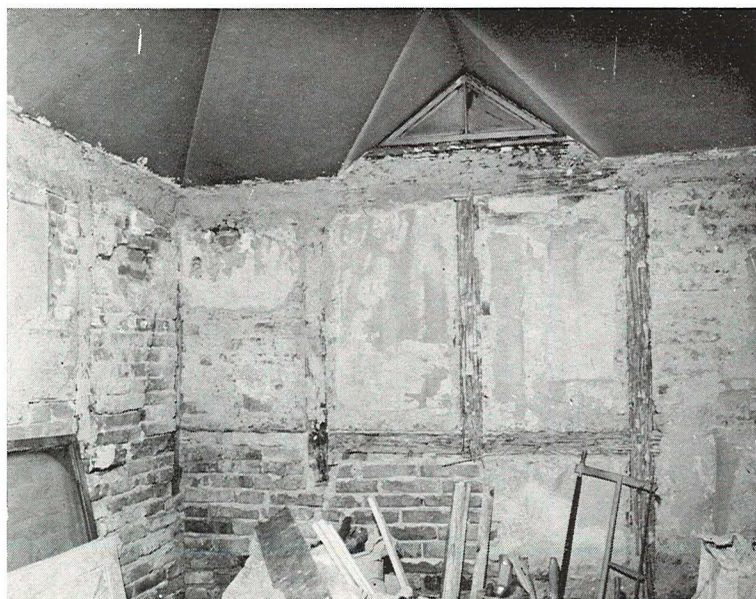
*Detail interiéru během rekonstrukce*

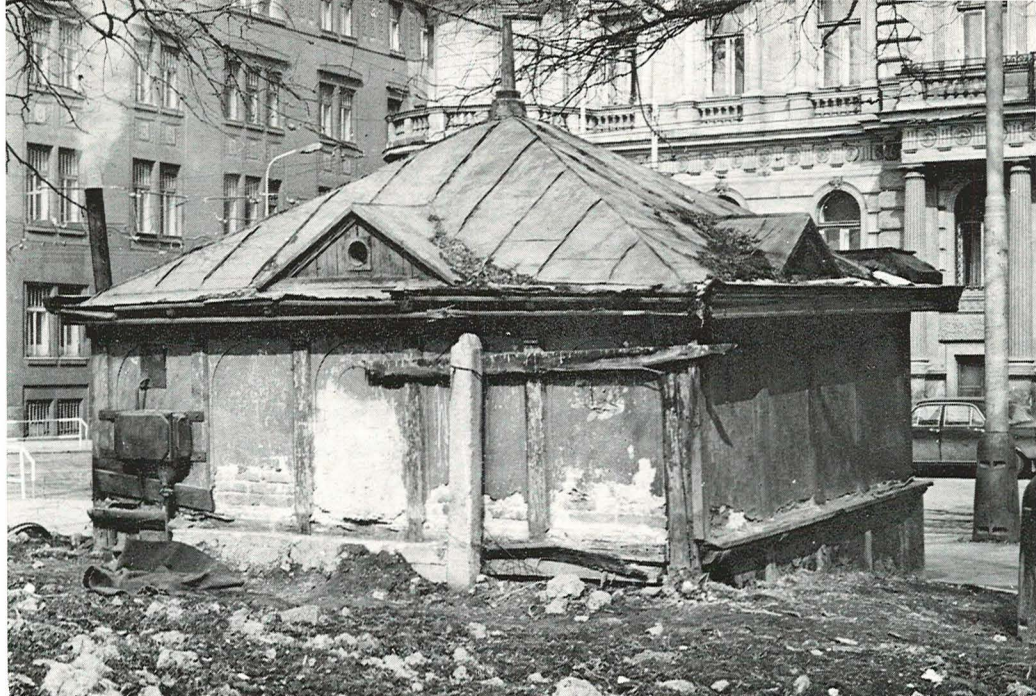
*Pohled z Vrchlického sadů*

Po skončení těchto rekonstrukčních prací v létě 1981 přišel konečně na řadu závěrečný úkol: řešení původní barevnosti kiosku. Sondážní průzkum mnoho neřekl, neboť povrch stánku byl natolik zvětřalý a zchátralý, mnohokrát nevhodně přetíraný, že původní barevné odstíny nešlo bezpečně prokázat. Proto se při vybírání celkové barevnosti vycházelo z barevné škály používané na dobových, stylově obdobných stavbách – například na Gočárově Legiobance, Novotného domech na Starém Městě, Gočárových domech v ZOO atd. Proti dnešním obvyklým tlumeným tónům to jsou odvážné kombinace cihlově červené, bílé nebo šedobílé, olivově zelené, okrové až žluté. Z výsledků průzkumu a z inspirace historickými podklady byla určena konečná barevnost a rozvrh odstínů cihlově červené, šedobílé a okrové se zele-

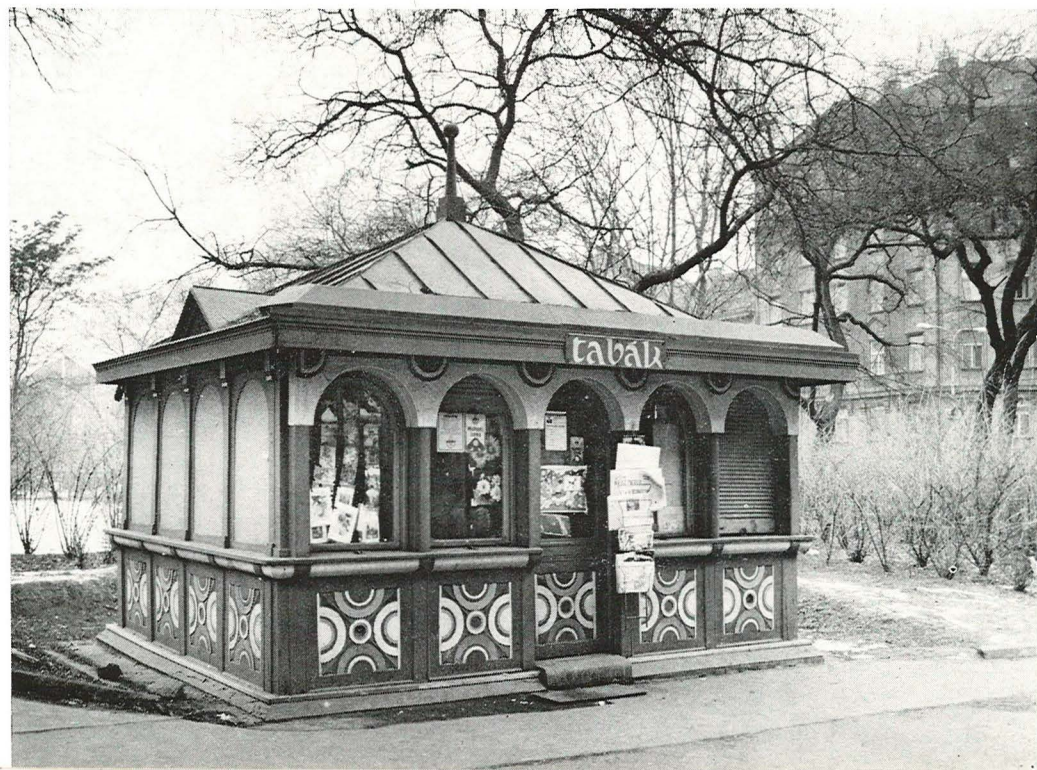
*Rekonstruovaný kiosek v Bolzanově ulici*

ným nádechem. Svou kvalifikovanou radou zde pomohli doc. Marie Benešová, dr. Milena Lamarová, ing. arch. Václav Škoula a především dr. Miloš Pistorius, pod jehož vedením byly vzorky barevnosti na místě aplikovány. Konečnou lakýrnickou úpravu provedli pracovníci závodu Potraviný Praha.

Akce záchrany kiosku byla skončena v září 1981, kdy byl v původním vzhledu vrácen svému účelu jako prodejna Tabáku.
