## Stavebně historické průzkumy pražských vesnic (Zličín, Lysolaje, Ďáblice, Klukovice)

Zde předkládaná práce obsahuje souhrnné části průzkumů několika vsí, zpracovávaných ateliérem lidové architektury SÚRPMO v letech 1987—1988.

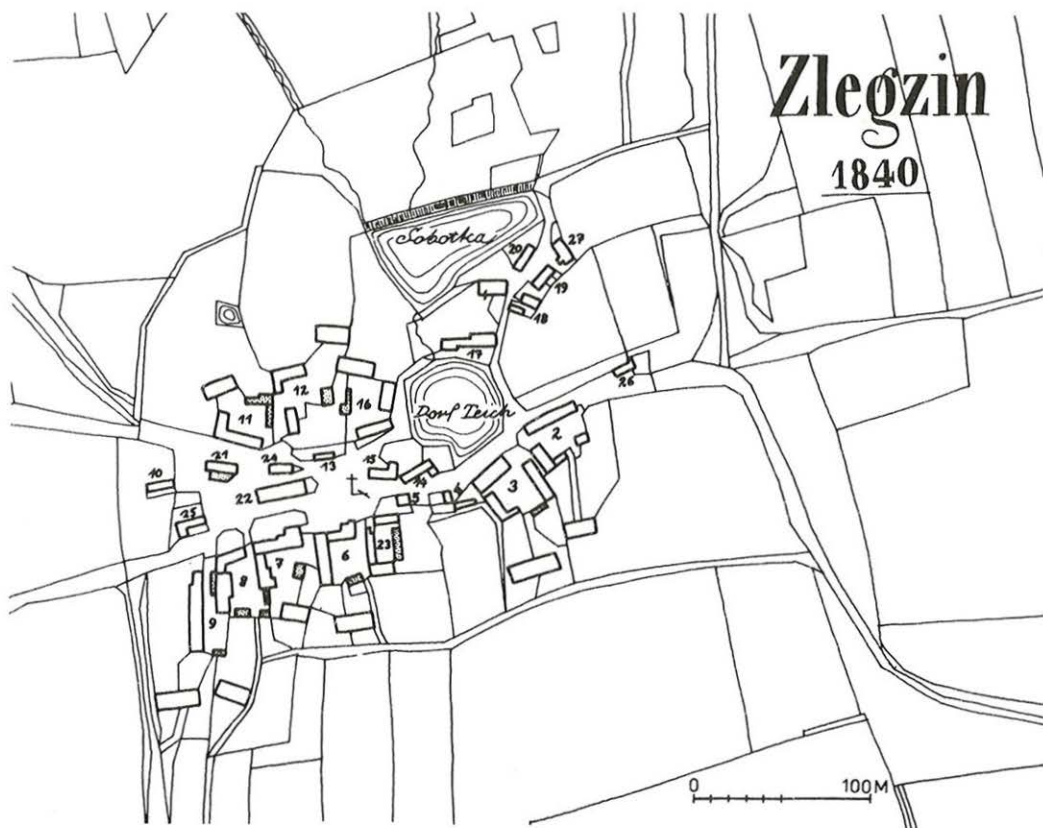
Praha 5 — Zlězin. Ves podle mapy stabilního katastru z roku 1840. Tečkováním pojednány stavby, značené v originálu žlutě. Ostatní stavby značeny červeně.

Struktura zástavby, zachycená mapou stabilního katastru k roku 1840,<sup>11</sup> je (s výjimkou rozdělení usedlostí čp. 6) oproti stavu doloženému josefínským katastrem doplněna pouze o několik domků, z nichž tři tvořily ostrůvky v západní části návsi.

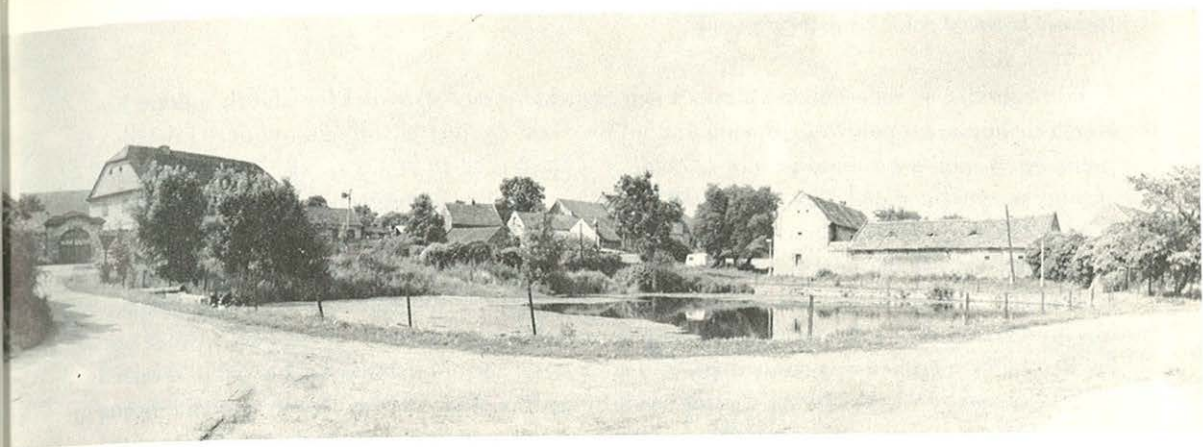
*Praha 5 — Zličín. Panoramatický pohled do návsi od severovýchodu. Vlevo usedlost čp. 2, vpravo usedlost čp. 16. Stav z roku 1987.*

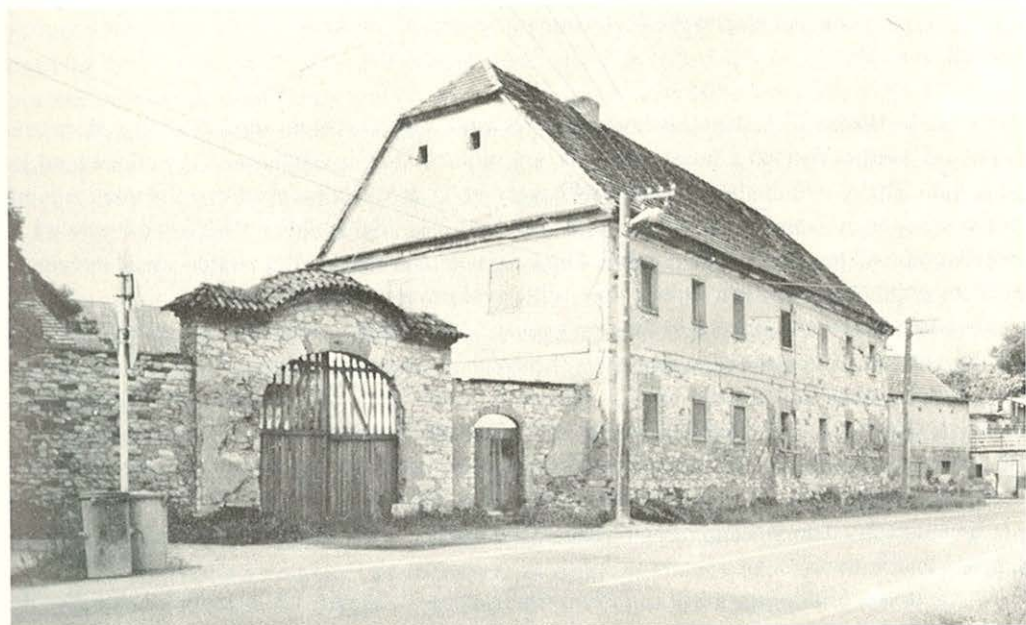
*Praha 5 — Zličín. Klasicistní obytné stavení a brána usedlosti čp. 3 z první poloviny 19. století. Stav z roku 1987.*

Klasicistní podoba vsi první poloviny 19. století je bohatě doložena stavbami různých typologických druhů: patrové domy usedlostí čp. 3 (veliká stavba s dvouraktovou obytnou částí a s hospodářskou částí s chlévem a sýpkou, dochovaly se původní klenuté i plochostropé interiéry, krov a řada detailů) a čp. 16 (rovněž s původními interiéry, konstrukcemi i detaily) a jádro přízemního domu usedlosti čp. 11, brány čp. 3, 11 a 12 a zadní brána dvora usedlosti čp. 9, veliké chlévy při čp. 3 a 9, oba s původními plackovými klenbami do pasů, kotce objektu

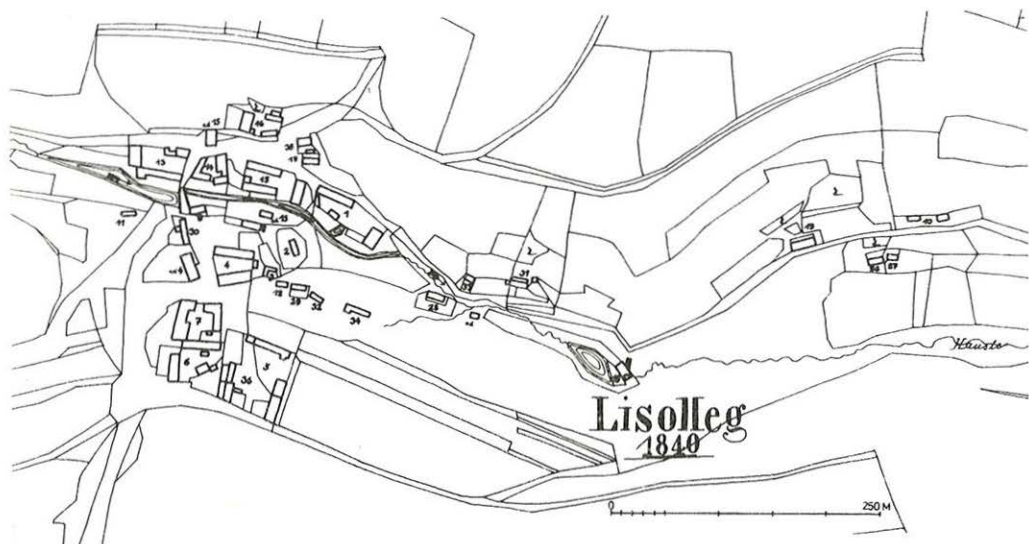
Praha 6 — Lysolaje. Jádru vsi podle mapy stabilního katastru z roku 1840. V originálu všechny stavby značeny červeně.

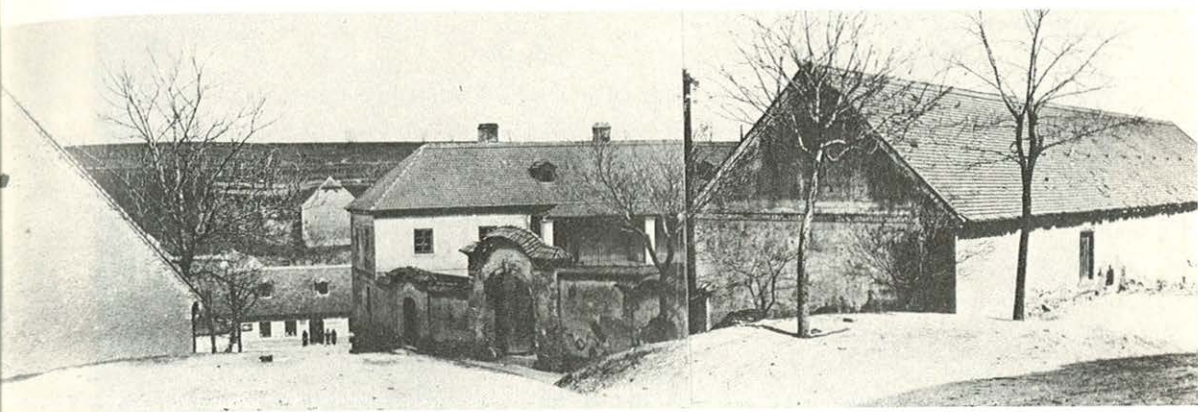
*Praha 6 — Lysolaje. Interiér vsi v pohledu ze druhé pravobřežní terasy potoka k severu. Vlevo stodola při čp. 4, vpravo usedlost čp. 4, pod nimi náves s kaplí. Snímek patrně z roku 1922.*

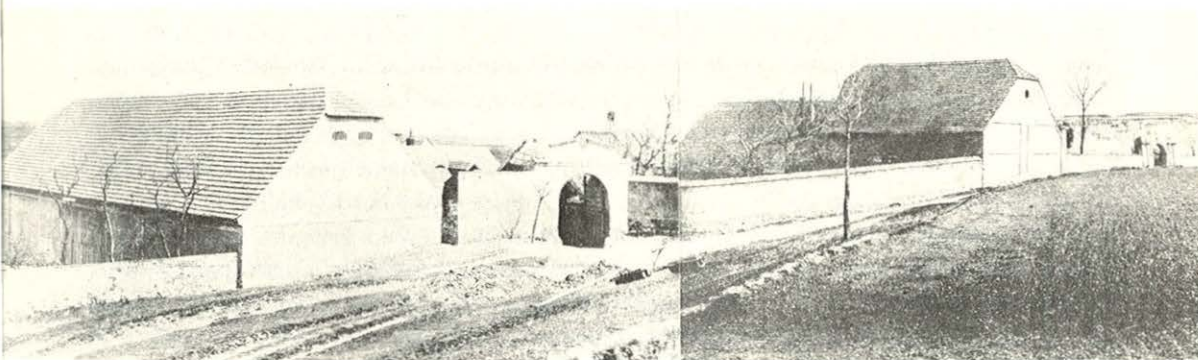
*Praha 6 — Lysolaje. Zástavba třetí pravobřežní terasy potoka, pohled od jihozápadu. Podél cesty zleva doprava usedlost čp. 6 (pozdně klasicistní stodola z roku 1855 a barokní brána) a dvůr čp. 5 (raně barokní sýpka, brána a stodola z přelomu 17. a 18. století). Obě brány již neexistují. Snímek patrně z roku 1922.*

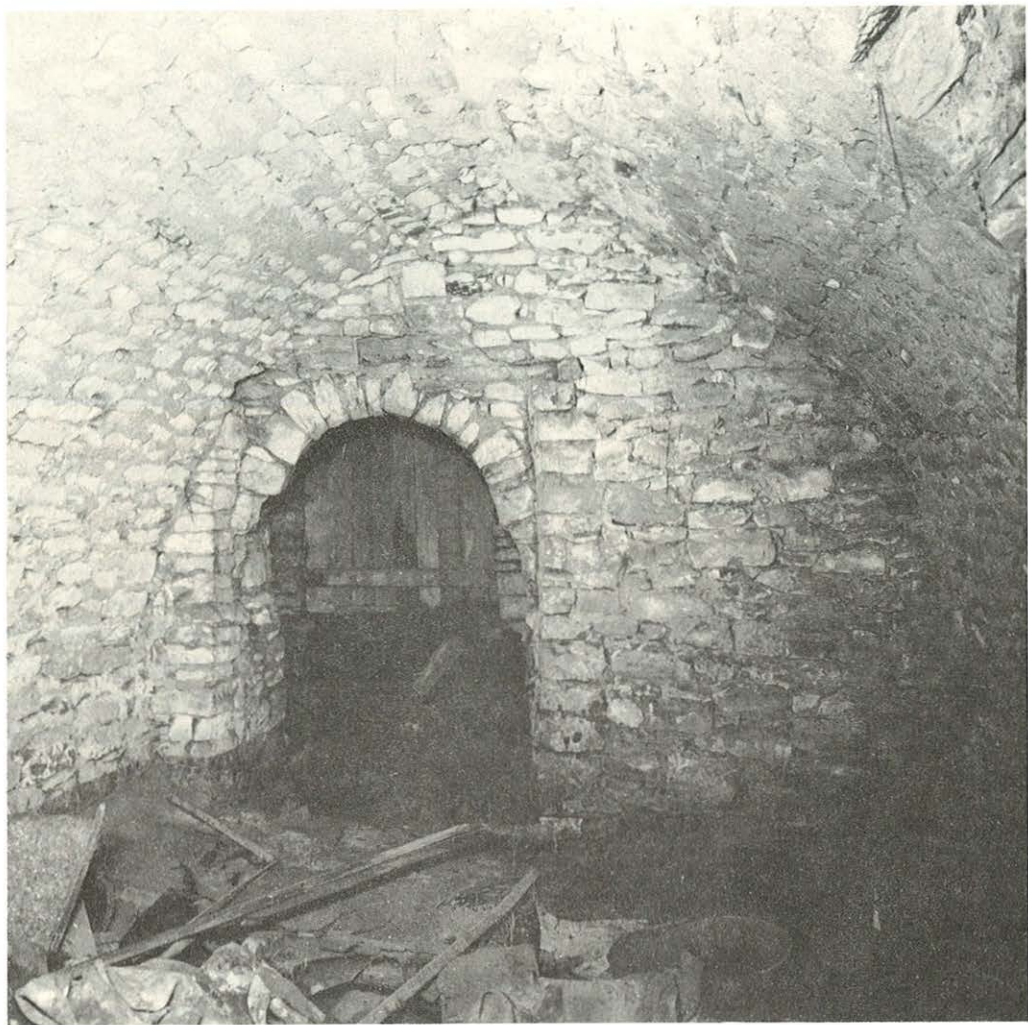
*Praha 6 — Lysolaje. Interiér barokního původně patrně vinného sklepa v bývalém emfyteutickém dvoře (čp. 5). Nejpozději z 1. třetiny 16. století. Snímek z roku 1987.*

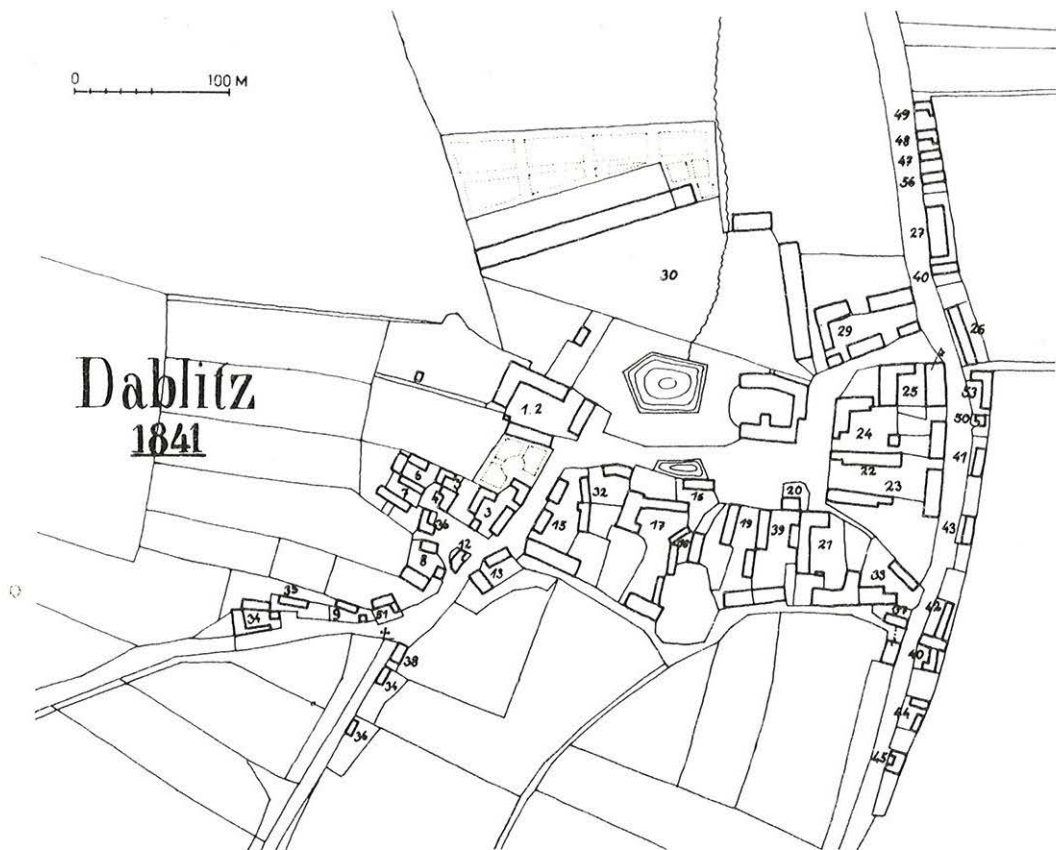
Praha 8 — Ďáblice. Jádro vsi podle mapy stabilního katastru z roku 1841. V originále všechny stavby značeny červeně.

Velký rozmach zaznamenala ves v období klasicismu, tj. od konce 18. do poloviny 19. století. Mapa stabilního katastru v Ďáblicích k roku 1841 zachycuje 59 popisných čísel.<sup>47</sup> Oproti konci 18. století došlo k rozdělení tří usedlostí v jižní frontě návsi (čp. 15 na čp. 15 a 32 — před rokem 1777, čp. 21 na čp. 21 a 33 — před rokem 1788, čp. 19 na čp. 19 a 39 — před rokem 1825). Vzniklo více než dvacet domkářských staveb ve třech rozdílných polohách: u ovčína, na rozvidlení cest na jihozápadním okraji zástavby, a největší počet (14 popisných čísel) podél mělnické silnice, na její východní straně.

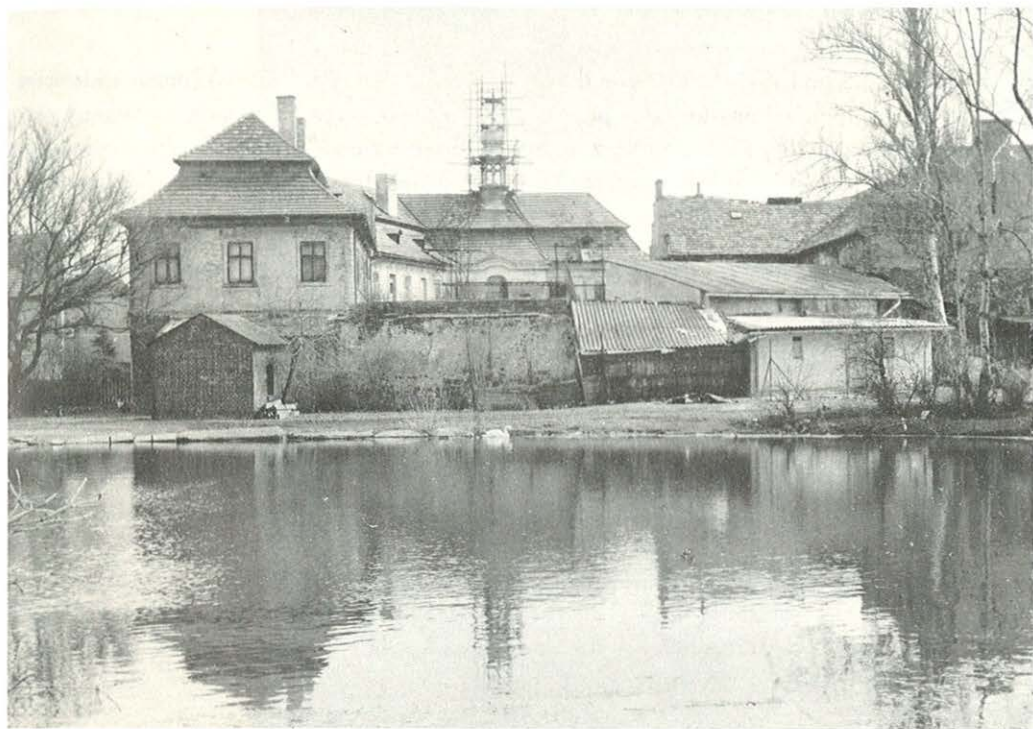
*Praha 8 — Ďáblice. Okrsek pozdně barokní rezidence ve dvoře (čp. 30), pohled od západu. Vlevo rezidence, vpravo konírna, uprostřed kaple s vížkou. Padesátá léta 18. století. Snímek z roku 1988.*

své dnešní pozoruhodně pozdně barokní podobě dílem přestavby po zmíněném požáru a je datována svěcením kaple v roce 1755. Patrová stavba rezidence má původní dispozici, interiéry (v přízemí stlačené valené klenby s pěticípými, výjimečně třícípými výsečemi a s plackami, v patře rovné podhledy se štukovými zrcadly), schodiště, krov mansardové střechy a z větší části také podobu fasád. Kaple má v interiéru navíc fresky. Patrně o málo mladší, ze třetí čtvrtiny 18. století, je budova konírny, stojící přes nádvoří proti rezidenci, s pozoruhodným stlačeně zaklenutým rozlehlým interiérem.<sup>46</sup> Dílem pozdně barokní přestavby dvora bude pravděpodobně i dochovaný sklep v jeho jihozápadní části, s plackovou a valenou klenbou. Ve druhé polovině 18. století vznikla z iniciativy vrchnosti také plastika, dnes druhotně umístěná na návsi (z roku 1767) a jižní brána dvora, patrně ze závěru 18. století, na místě starší brány.

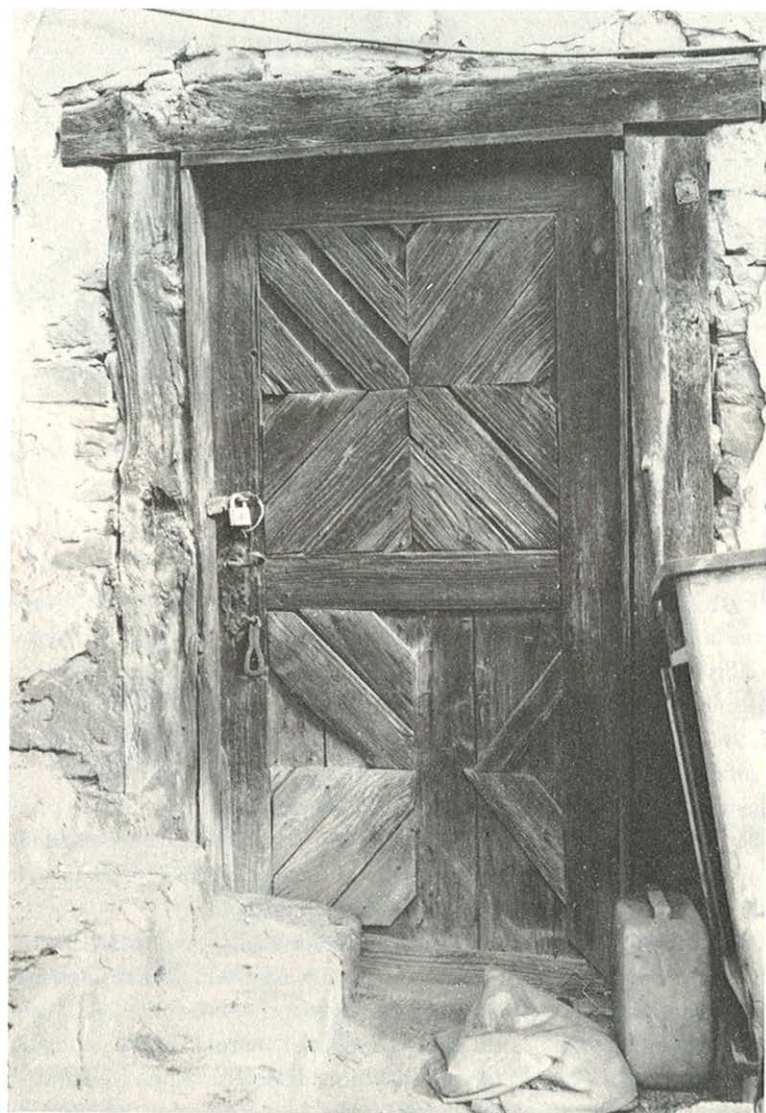
*Praha 8 — Ďáblice. Obytné stavení chalupnické usedlosti čp. 8, detail klasicistních vstupních dveří do východní místnosti v přízemí. Kolem roku 1800. Snímek z roku 1988.*

Z drobných chalupnických staveb z přelomu 18. a 19. století stojí dvě pozoruhodné patrové stavby čp. 6 a 8. Obě mají hospodářské přízemky s chlévy, v čp. 8 o dvoudílné, v čp. 6 o třídílné dispozici, se stlačenými klenbami. Patra byla obytná, vždy o třídílné dispozici, v čp.

8 s dochovanou klenutou kuchyní a s původním interiérem světnice s plochým omítaným stropem. Obě stavby mají dochovány dvojce originální dveře. Původní dvoudílné přízemí se stlačenou klenbou a s plackami má také patrový domek čp. 51. Pozoruhodně dochovaný je přízemní domek čp. 53, o třídílné dispozici s plackovými klenbami, stlačeně klenutým sklepem pod komorou a s kolmým hospodářským křídlem. Jsou dochována podstatná klasicistní jádra dalších domkářských staveb: čp. 38 a 57, čp. 44, čp. 47—49, většinou přízemní o třídílné obytné části, někdy se sklípkem. V druhé polovině 20. století zaniklo poslední roubené stavení v Ďáblicích — domek čp. 36, postavený patrně na počátku 19. století.<sup>48</sup>

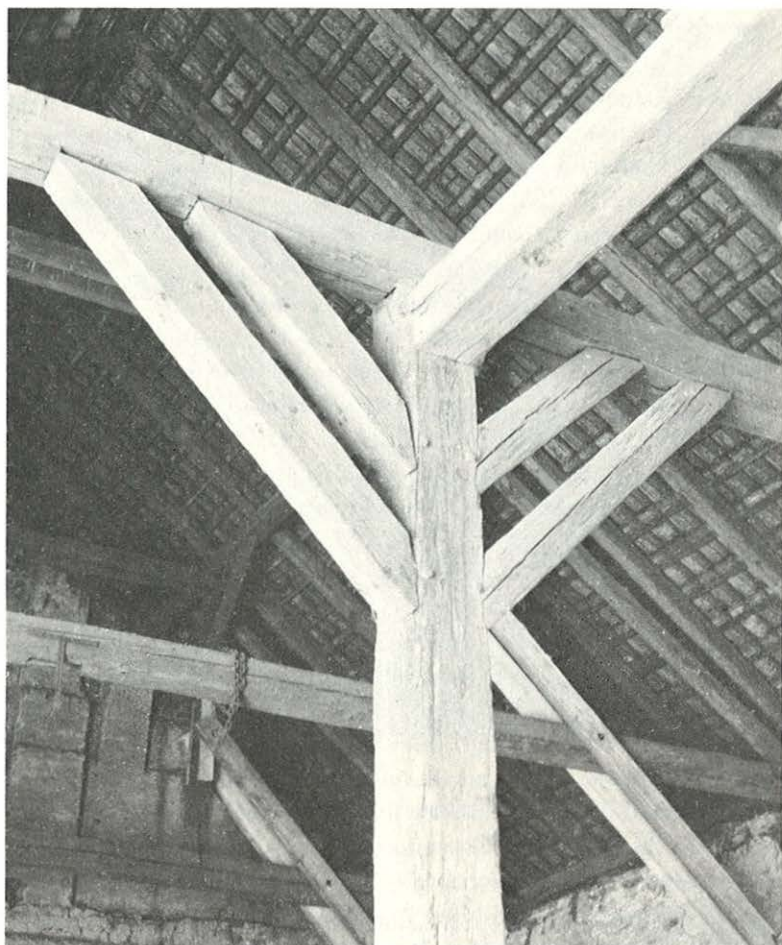
*Praha 8 — Ďáblice. Jedna ze stodol v bývalém panském dvoře (čp. 30), detail klasicistní rámové konstrukce zavětrované dvojími pásy. První polovina 19. století. Po roce 1987 zlikvidováno.*

jeden s neckovou klenbou segmentového průřezu, druhý s klenbou segmentovou). Klasicistnímu chlévu náležel také interiér pojatý do západního křídla obydlí čp. 21 se čtveřicí placek mezi dvojicí stlačených protínajících se pasů (obdobný je částečně dochován pod sýpkou v čp. 1 a 2). Z klasicistních stodol se v usedlostech dochoval pouze fragment v čp. 15 a představěná stodola u čp. 17. Ve dvoře však stojí pět klasicistních vrchnostenských stodol, až do nedávné doby intaktně zachovaných. Každá z nich je jednomlatá, mezi mlatem a oplotněmi měla vždy sloupek pod vazným trámem se zavětrováním zdvojenými pásy.

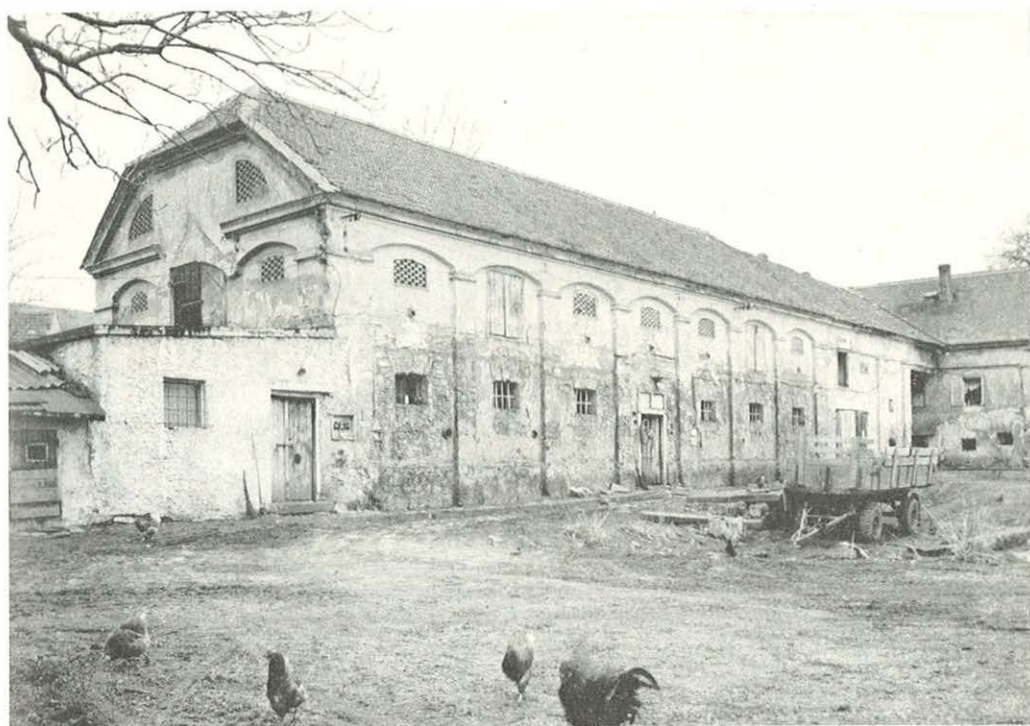
*Praha 8 — Ďáblice. Eklektický chlév usedlosti čp. 23, pohled ze dvora od severovýchodu. Druhá polovina 19. století. Snímek z roku 1988.*

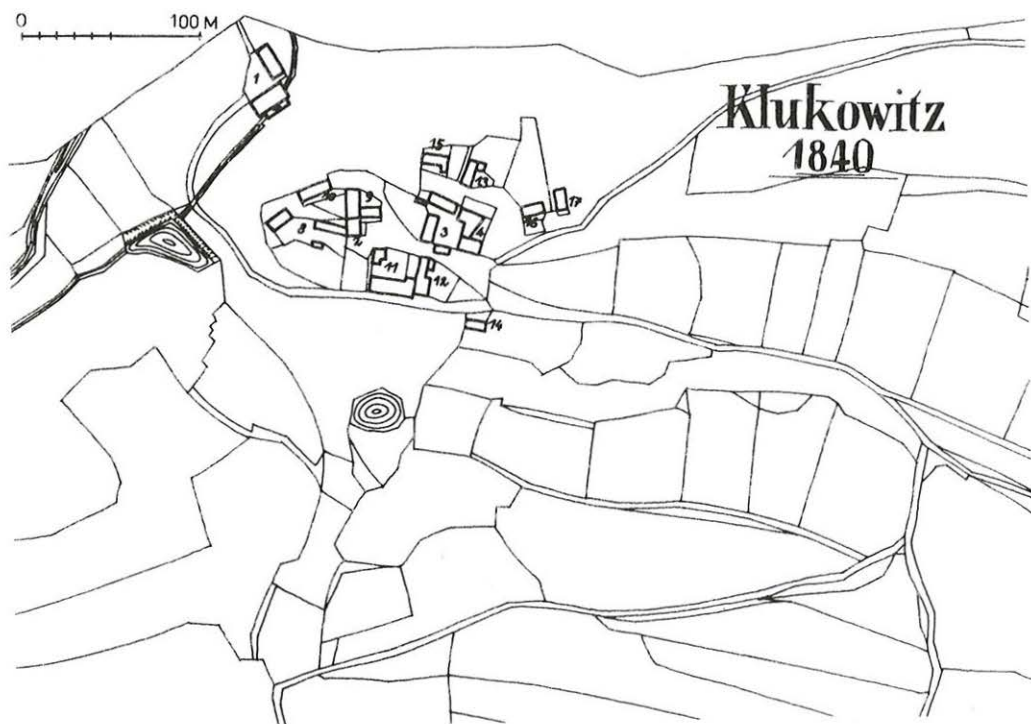
*Praha 5 — Klukovice. Obec podle mapy stabilního katastru z roku 1840. V originále všechny stavby značeny červeně.*

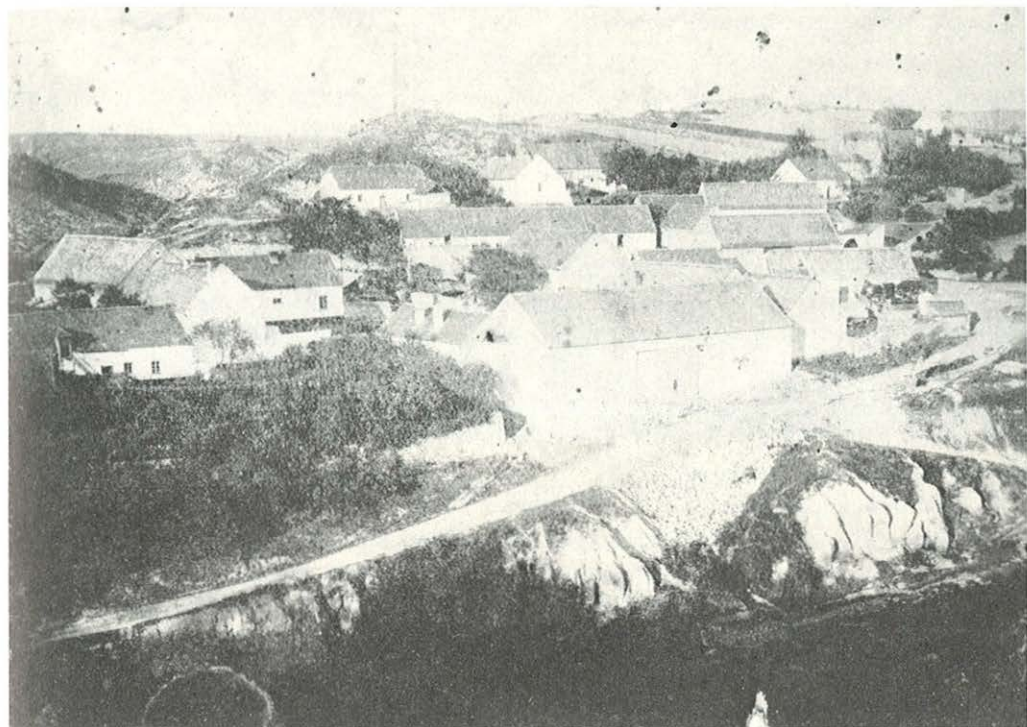
*Praha 5 — Klukovice. Celkový pohled na jádro zástavby od jihozápadu. Snímek z doby kolem roku 1900 (před rokem 1909).*

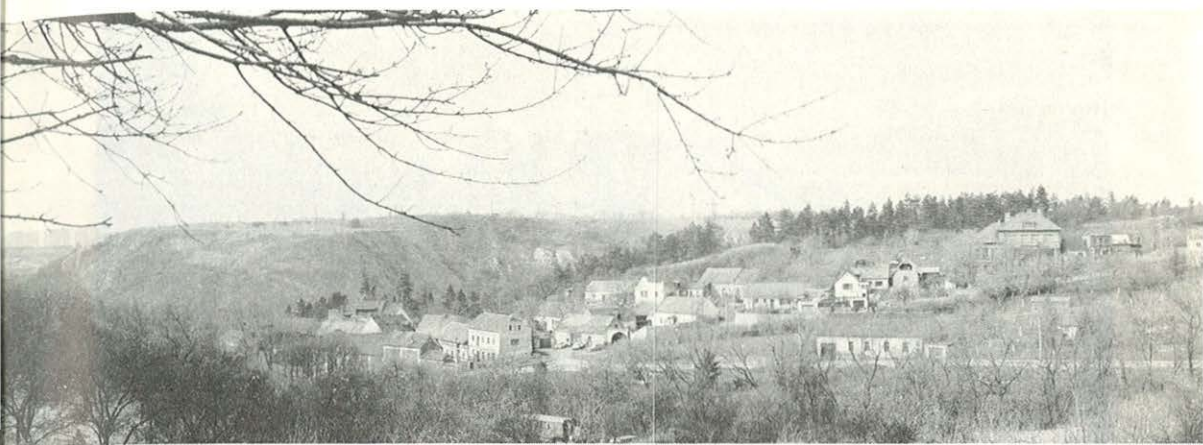
*Praha 5 — Klukovice. Celkový pohled od jihovýchodu. Snímek z roku 1988.*

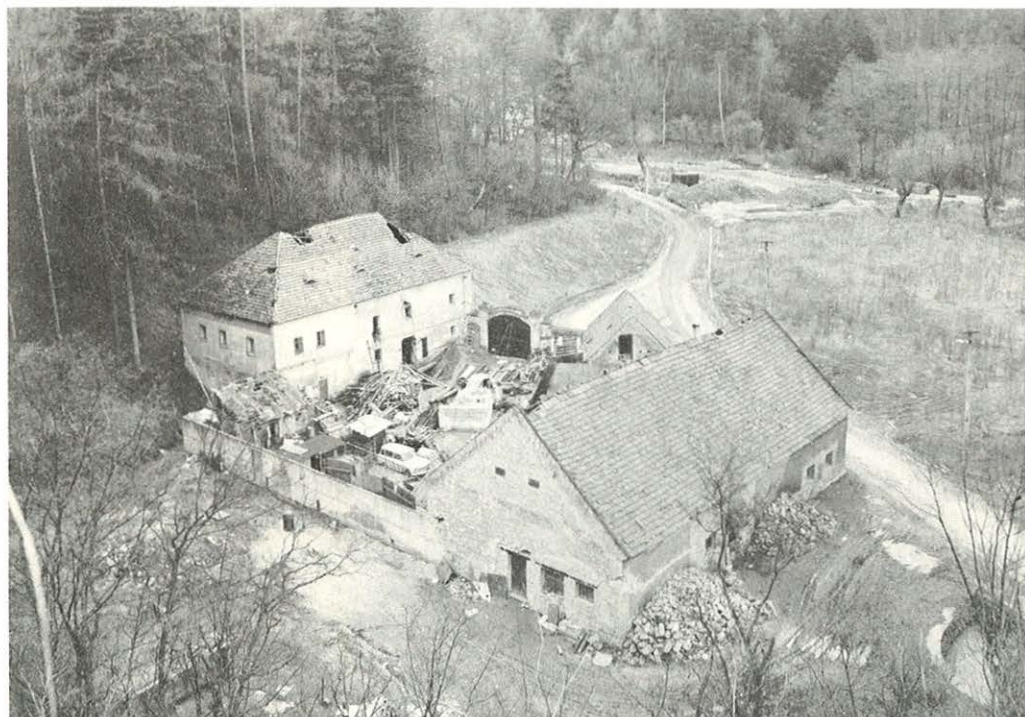
*Praha 5 — Klukovice. Bývalý mlýn čp. 301, pohled od severu. Vzadu renesanční mlýnská budova z přelomu 16. a 17. století, vpředu bývalá stodola z roku 1879. Snímek z roku 1988.*

Přes určité přestavby (zvláště v čp. 308) nepřineslo dění ve 20. století žádnou závažnou změnu v jádru zástavby. V období první republiky vznikl sál hostince pod ostrohem (čp. 305) se zajímavou moderní fasádou a hostinec na východním okraji zástavby (čp. 321). Tři stavení vyrostla na severní straně příjezdové komunikace, jihovýchodně od starší zástavby. V současné době výrazně chýtrá budova bývalého mlýna a je ohrožena zánikem.

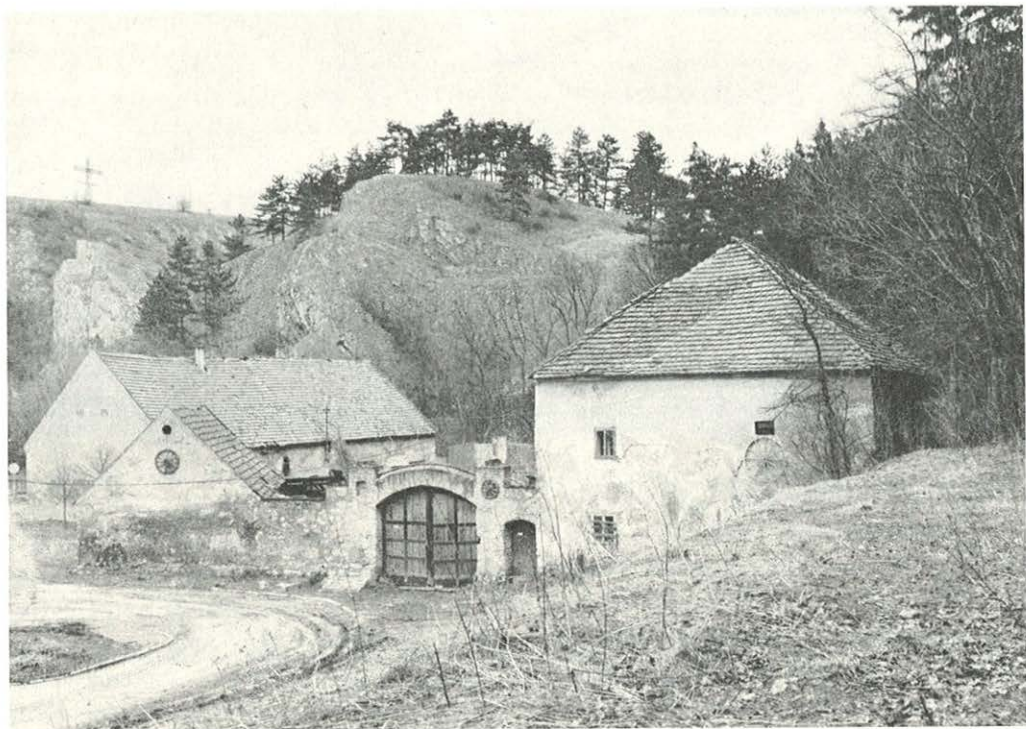
*Praha 5 — Klukovice. Bývalý mlýn čp. 301, pohled od jihozápadu, z násypu bývalého náhonu. V popředí renesanční mlýnská budova. Brána je z počátku 20. století. Snímek z roku 1988.*

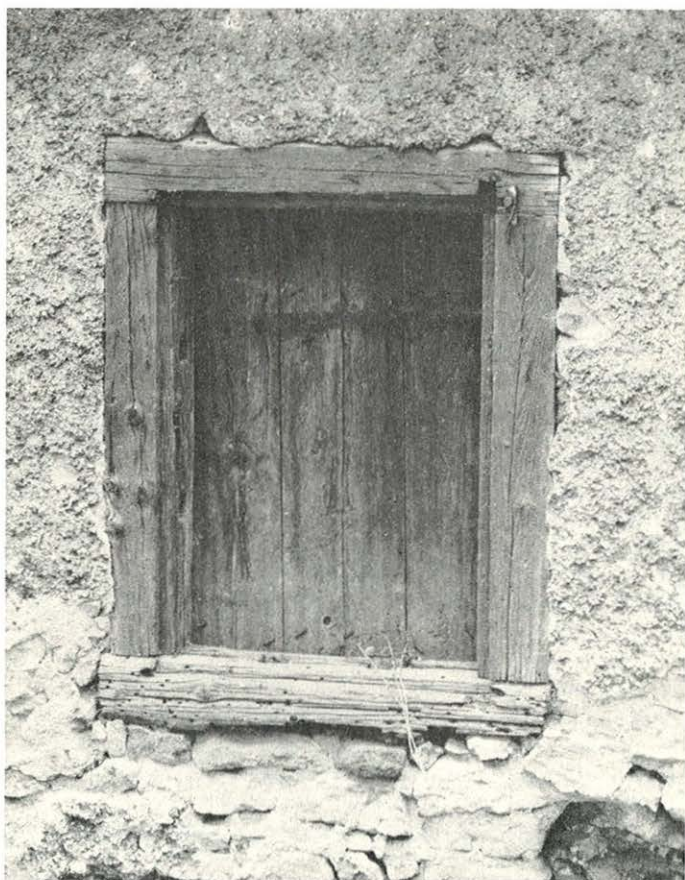
*Praha 5 — Klukovice. Bývalý mlýn čp. 301, detail renesančního okénka v jihovýchodní stěně nad lednicí. Patrná drážka po vnější okenici a dlaby po dřevěné mříži ve svislém i horizontálním trámu ostění. Přelom 16. a 17. století. Snímek z roku 1988.*
