## Dům čp. 249/III v Nerudově ulici na Malé Straně (příspěvek ke spolupráci archeologie a stavebně-historického průzkumu)

JAROSLAV PODLIŠKA, JAN HAVRDA & MIROSLAV KOVÁŘ

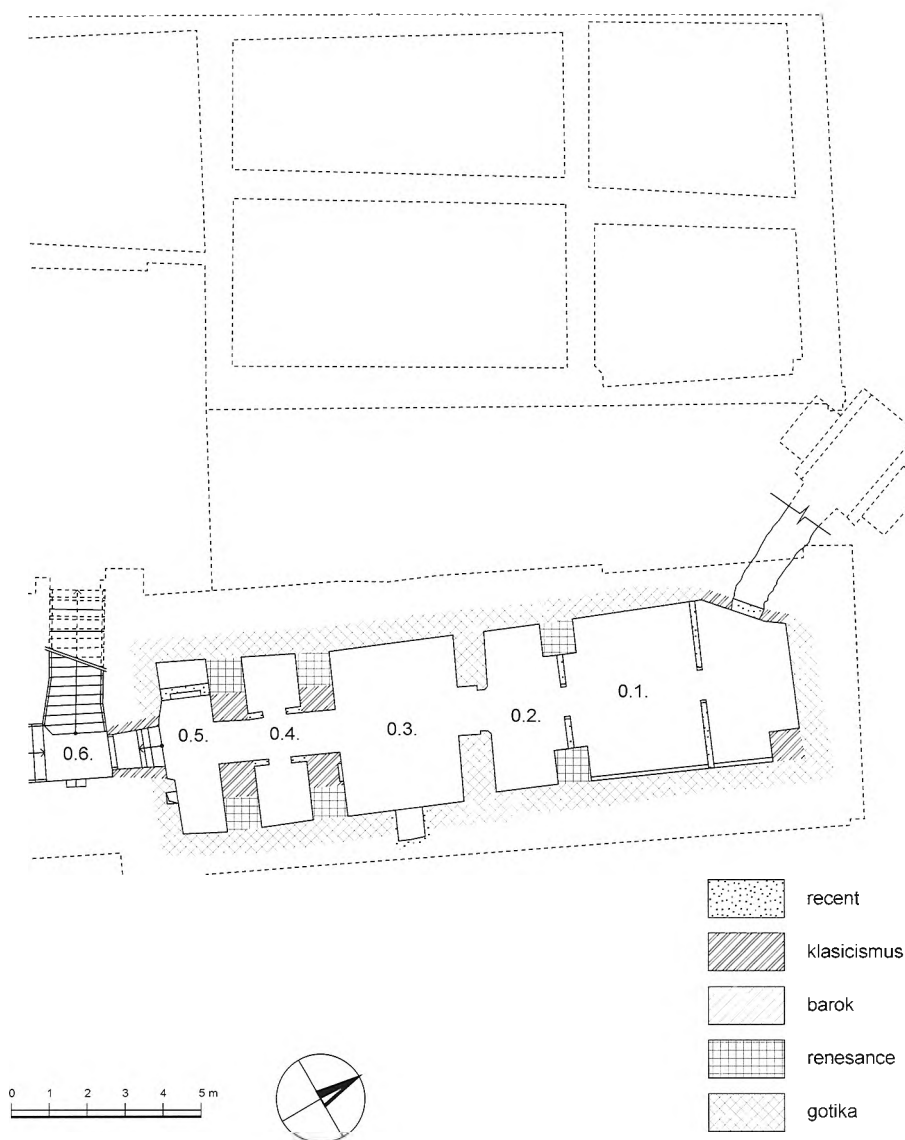
**Obr. 3:** Výřez půdorysu sklepů čp. 249/III s vyznačením základních stavebních etap. Kresba S. Matoušová.

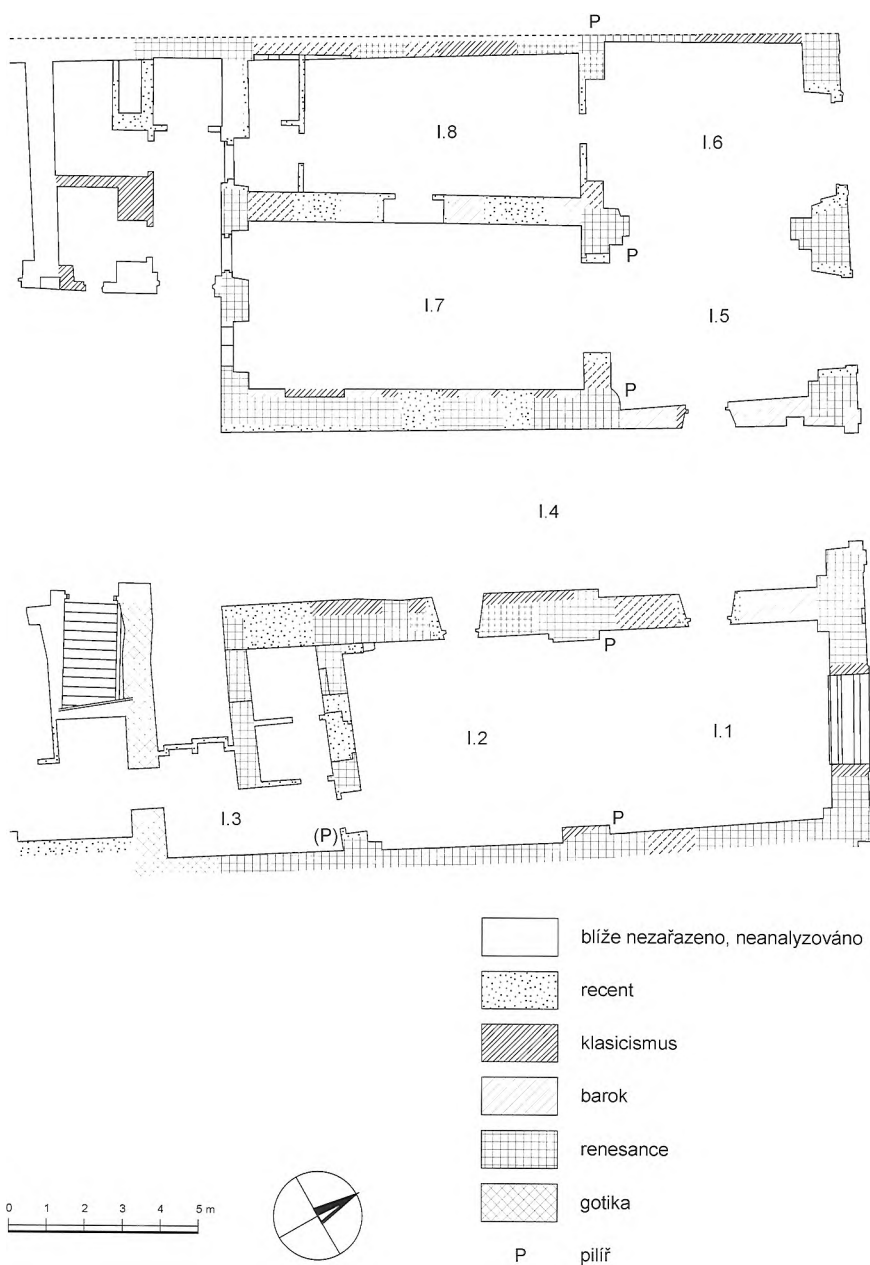
**Obr. 4:** Výřez půdorysu přízemí čp. 249/III s vyznačením navržených základních stavebních etap. Kresba S. Matoušová.

Věnujme se nyní ve stručnosti složitě stavební proměně předního stavení, které se stalo hlavním předmětem stavebního průzkumu. Nejstarší dnes pozorovatelnou stavební fází představuje sklep pod nejvýchoďnějším traktem (obr. 3). Tvoří jej dnes v principu gotický dvoudílný jednotrakt, který je v mírně asymetrické poloze vůči konstrukcím přízemí. Severní a jižní díl je oddělen příčnou stěnou, v níž je osazen gotický lomený portálek, jehož hrana je sejmuta okosem, který končí nad trnoží šikmo naklopenou trojúhelnou ploškou. Jak dokládá vodorovná pracovní spára, odpovídající spárořezu stojky, byl portál osazen současně s výstavbou stěny. Při zmíněné spáře byly též patrný kapsy po samonosném lešení, které byly posléze zaslepeny valouny. Složitou stavební proměnu pravděpodobně ještě v gotice, dokládá dodatečné snížení podlahy sklepa, kdy se práh portálu dostal vysoko nad stávající terén. Z této úrovně vybíhala v severozápadním koutu severního dílu též vstupní šíje, kterou byl přístupný „loch“ nacházející se pod Nerudovou ulicí. Dodnes si zachoval charakteristické prstovité rozvětvení. Dalším dokladem komplikovaného stavebního vývoje je rozdílná kvalita valených kleneb severního a jižního dílu. Patky obou kleneb spočívají na úrovni dnešní podlahy, přičemž nelze bezpečně vyloučit dodatečné podezdění patky klenby severního dílu. Právě tato klenba je tvořena klenáky z lomové opuky, které jsou spojovány vápennou maltou, zatímco v klenbě jižního dílu bylo jako pojivo použita pouhá hlína. V této souvislosti je třeba uvést fakt, že zdivo obdobného charakteru bylo zjištěno v substrukci pod nejzápadnějším traktem v místnosti I. 8 (obr. 4). Není vyloučeno, že je ve větším rozsahu přítomné pod celým západním dvoutraktem. Otázkou je absolutní stáří popsaných konstrukcí. Jediný rámcově datovatelný detail představuje zmiňovaný portál. Vodítkem k jeho dataci, kromě tvaru samotného, může být ukončení okosu nad soklem. Tento prvek zobecnil ve 14. století, ale užíval se i později (*Muk 1994*, 13). Zcela přesné vymezení gotických zděných konstrukcí v přízemí není prozatím jasné. Bezpečně se podařilo prokázat fakt přítomnosti gotizujících detailů v jižní stěně

místnosti I. 3 (obr. 4). Jedná se zejména o stojku gotického ostění zjištěnou v prvním patře navazujícího severojižního hloubkového traktu při východní hranici parcely. Hrana

Raně barokní úpravy se dnes nejvýrazněji projevují osazeným bosovaným portálem v průčelí, zaklenutím místnosti I. 7 valenou klenbou se styčnými trojbokými výsečemi, čemuž odpovídá i zřízení plenty s nikami pod lunetami na západním lici zdi průjezdu I. 4 (obr. 4). Do raného baroka lze pravděpodobně položit i vznik dělicí stěny mezi místnostmi I. 7 a I. 8, ve které byly prolomeny tři otvory (obr. 4). Snad až v této době též došlo k vymezení přední části průjezdu podezděním pasu severojižní arkády východního traktu a příčkou mezi místností I. 5 a průjezdem (obr. 4). Klasicistní úpravy se projevily zejména zesilo-

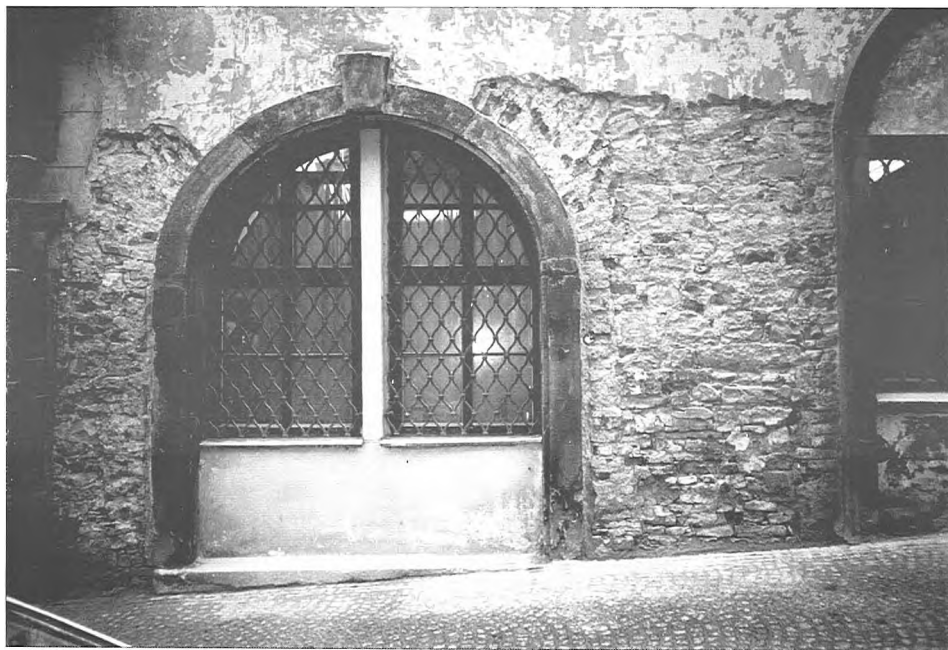
Obr. 5: Pohled na průčelní fasádu čp.249/III v místě styku dvoutraktů. Foto M. Kovář.

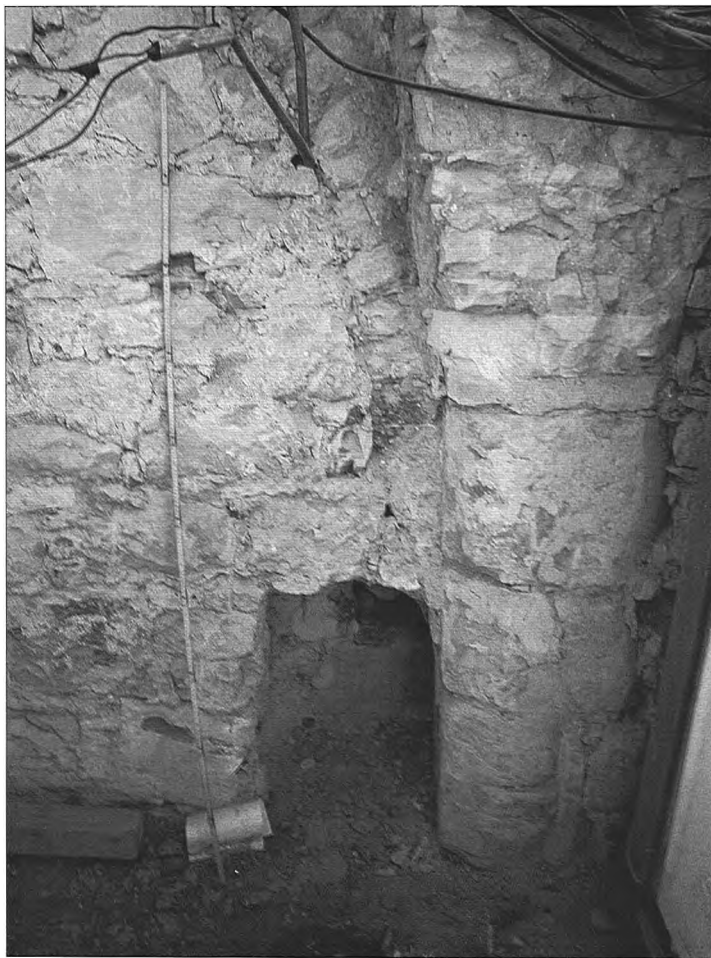
**Obr. 7:** Detail východní parcelní zdi čp. 249/III přízemí s patrným piliřem a výběhem pasu. Foto M. Kovář.

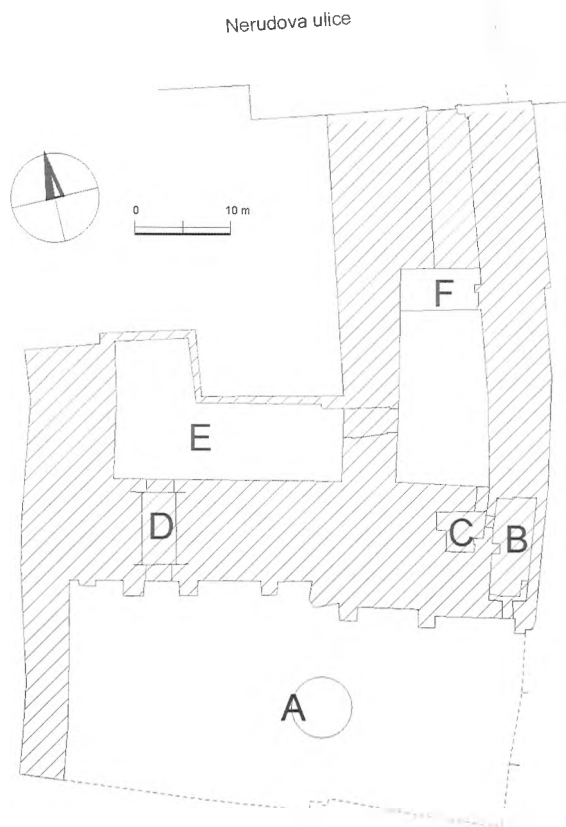
**Obr. 8:** Půdorys domu čp. 249/III v Nerudově ulici v Praze 1 na Malé Straně. Situace archeologického výzkumu, šedě vyznačeny zkoumané plochy (pracovní označení – sektor A, B, C, D, E a F). Kreslil J. Hlavatý.

Archeologický výzkum probíhal pouze na místech, kde stavební záměry počítaly se zásahem do historických terénů. Vzhledem k povaze a prostorové dislokaci jednotlivých stavebních zásahů byl průběh akce koordinován s postupem stavebních prací (obr. 8)<sup>6</sup>.

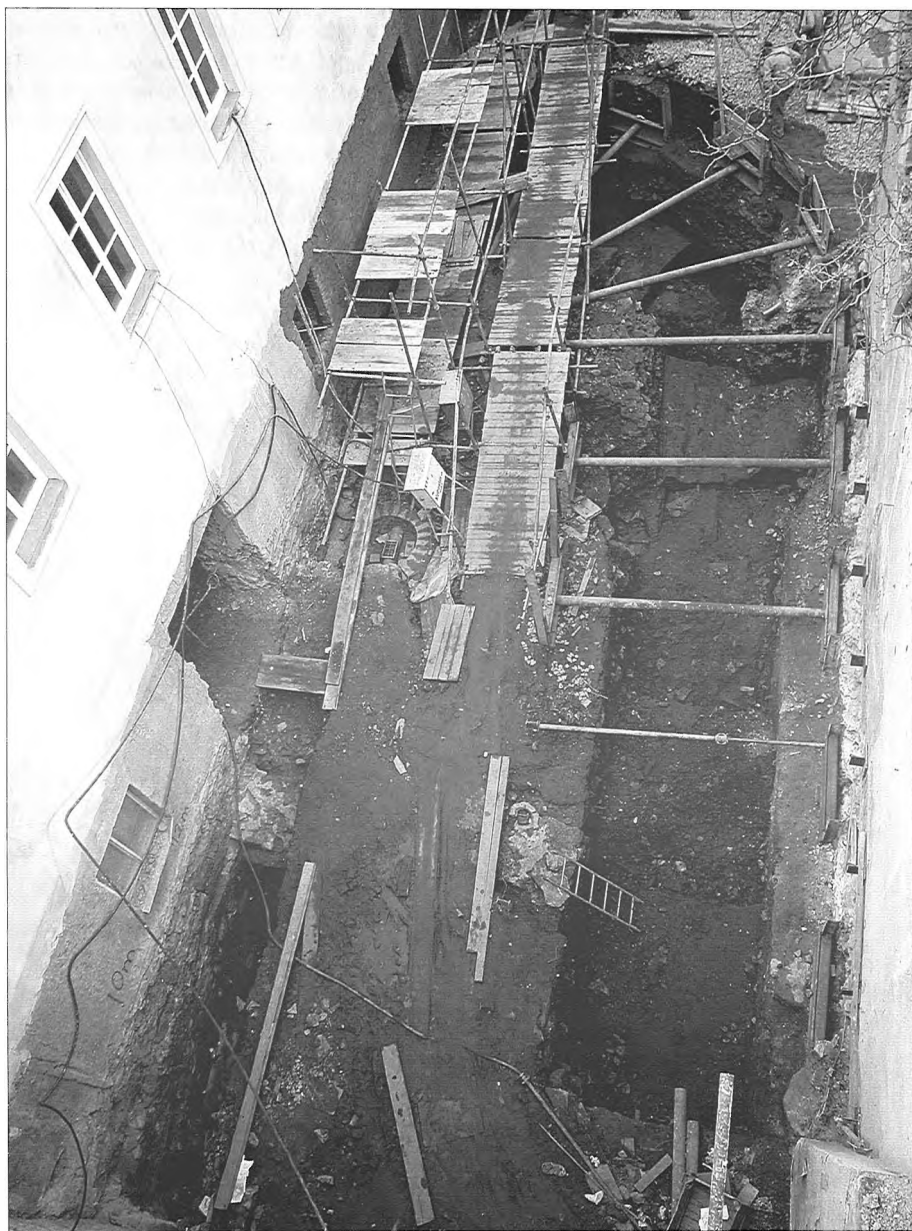
**Obr. 9:** Praha 1-Malá Strana, Nerudova ulice čp. 249/III, západní dvůr domu (sektor E) s výkopem pro příjezdovou rampu do podzemních garáží, pohled od východu. Foto J. Hlavatý.

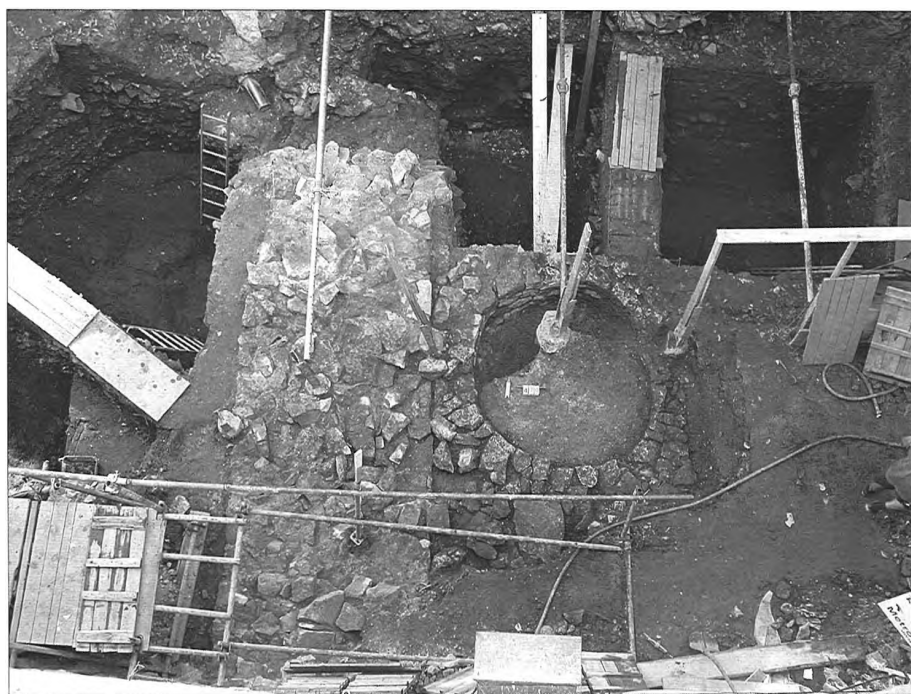
**Obr. 10:** Praha 1-Malá Strana, Nerudova ulice čp. 249/III, západní dvůr domu (sektor E). Pohled na odkrytou korunu hradební zdi z lomové opuky. K východní lici zdi se nalézá dodatečně přizděná pozdně středověká studna náležející k pozdější městské zástavbě. Foto J. Hlavatý.

K zajímavým nálezům v sektoru E patřila masivní zděná konstrukce, probíhající napříč dvorem a zahlubující se do mocného horizontu splachových sedimentů a opukové destrukce (obr. 10)<sup>9</sup>. Odhalená konstrukce z lomové opuky, byla v odkrytém úseku tvořena převážně základovým pasem a na dvou místech navazujícím, nevysokým torzem nad-

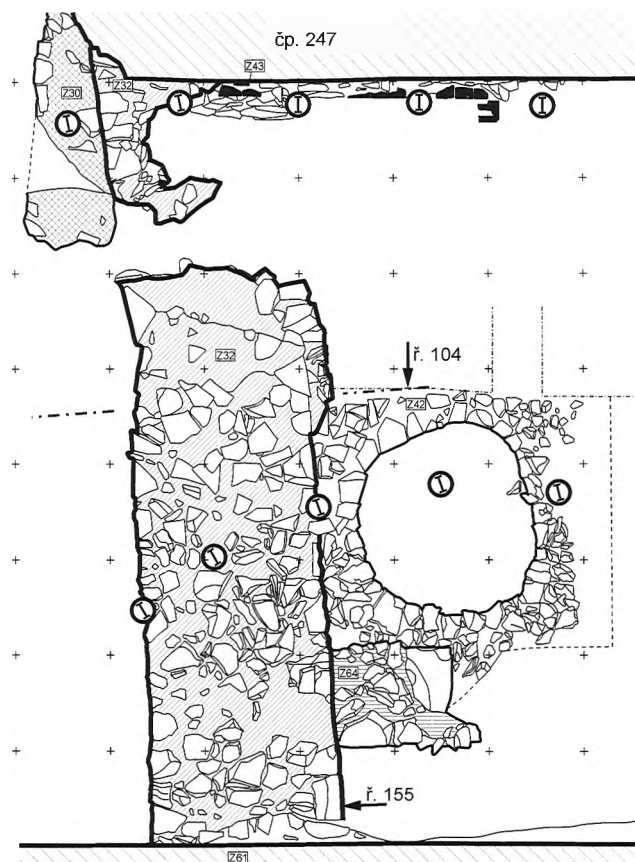
**Obr. 11:** Praha 1-Malá Strana, Nerudova ulice čp. 249/III. Plán hradební zdi na západním dvoře domu (sektor E). Kreslil M. Semerád, překreslila M. Matoušová.

zemní části oboustranně lícované zdi. Jádru nadzemní partie tvořily lomové opukové kameny kladené do maltového lože (obr. 11, 12). Zachovalejší východní líc tvořily dvě až tři řady lomových hrubě opracovaných kvádrů o velikosti až 0,5 x 0,2 m, průměrná velikost použitých kamenů se pohybovala kolem 0,2 m (obr. 13). Západní líc byla dochována pouze v rozsahu jedné až dvou řad nadzemního zdiva se znatelně větší výškovou nepravidelností lícových kamenů. Základová partie byla tvořena nepravidelně vrstveným lomovým opukovým kamenem. Zdivo konstrukce spojené vápennou maltou nasedalo těsně nad základovou spárou na zběžně kladenou lomovou opuku jejímž pojivem byla jílovitá hlína. Žádný jiný stavební materiál nebyl ve hmotě zdi zjištěn. Kameny o rozměrech převážně 0,3–0,4 m byly spojovány hnědorezavou vápennou maltou s převažujícím podílem plniva (písek). Malta obsahovala četné hrudky nevyhaseného vápna.

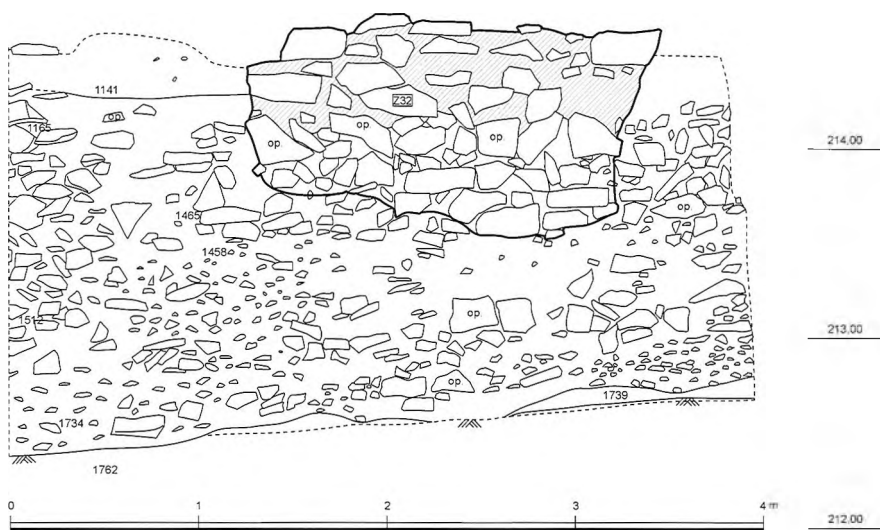
**Obr. 12:** Praha 1-Malá Strana, Nerudova ulice čp. 249/III, západní dvůr domu (sektor E). Řez hradební zdi (ř. 104). Kreslil E. Ditmar, překreslila S. Matoušová.

<sup>10</sup> Vrstva 1141 a vrchní partie vrstvy 1165 na řezu 104 obsahovala zlomky světlé červeně malované keramiky (obr. 12).

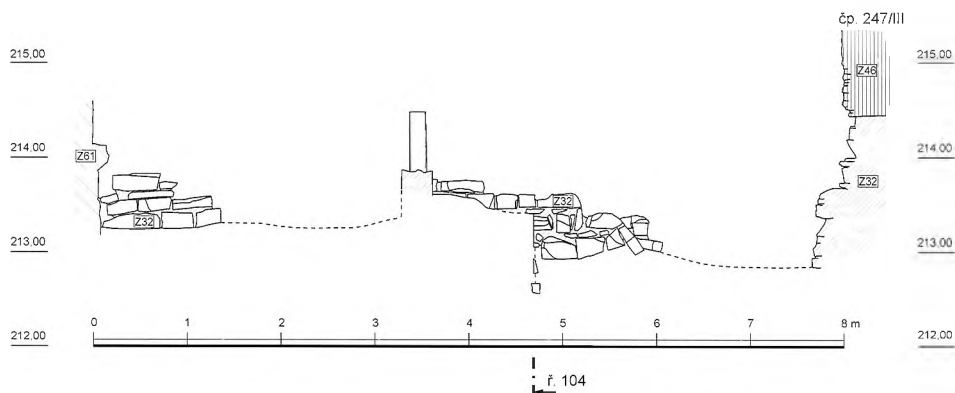
**Obr. 13:** Praha 1-Malá Strana, Nerudova ulice čp. 249/III, západní dvůr domu (sektor E). Východní líc hradební zdi (ř. 155). Kreslil M. Semerád, překreslila M. Matoušová.

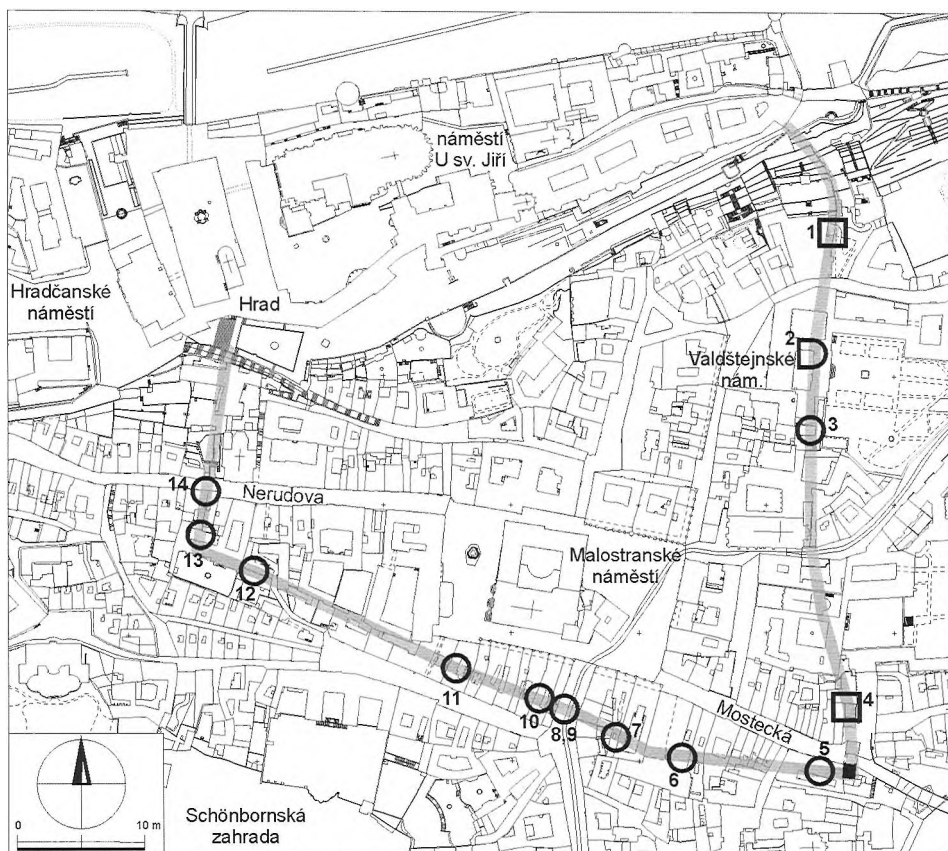
**Obr. 14:** Situace Malé Strany s vyznačením nálezů dochovaných částí vrcholně středověkého opevnění 13. století. Čtverce označují nálezy kvádrkové hradby, kolečka úseky části hradebního systému z lomového zdiva. Kombinace symbolů představuje nález obou forem zdiva. **Samostatně** je zvýrazněna tzv. románská Juditina věž v západním předpoří Karlova mostu. Šedou linií je schématicky vymezen hradební okruh města 13. století. Polohopisný obsah byl odvozen z katastrální mapy. Na základě podkladů autorů sestavila M. Matoušová.

Stavební nebo archeologické pozůstatky ztotožněné s tímto opevněním byly v průběhu minulosti evidovány na několika místech Malé Strany (obr. 14). Výsledky těchto zjištění však nejsou dostatečné pro jednoznačnou rekonstrukci opevnění jako časově jednotného stavebního podniku. Především rozdílné stavební formy konstrukcí, hlásící se ke dvěma časově odlišným stavebním tradicím, nás nutí k opatrnosti v celkových závěrech.

Závažné poznatky přinesly archeologické výzkumy a stavebně historické průzkumy na východní straně Malé Strany. V Pálffyho paláci čp. 158/III ve Valdštejnské ulici (obr. 14: 1)

Pokračování kvádrkové zdi o síle 2 m bylo zjištěno stavebně historickým průzkumem ve hmotě objektu na prvním nádvoří Valdštejnského paláce čp. 17/III (obr. 14: 2, *Jánská 1973*, 51; *Poche a kol. 1983*, 184). V závěru 90. let 20. století bylo možné zeď, jejíž západní líc tvořily opukové kvádrky a východní líc z lomového kamene, prozkoumat i archeologicky. Na základě výpovědi archeologických pramenů byla výstavba zdi zasazena před polovinu 13. století (*Čiháková 2000; 2001a*, 48). Mezi dnes těžko ověřitelné nálezy patří některá starší zjištění stavebně historického průzkumu. Z areálu Valdštejnského paláce je uváděna přítomnost konstrukce z lomového opukového zdiva interpretovaná jako čtvercová bašta (*Charvátová 1957*). Podobně též jižní křídlo domu čp. 18/III, v bezprostředním jižním sousedství paláce obsahuje obdobně provedenou hranolovou věž (obr. 14: 3, *Poche a kol. 1983*, 184).

Nejjihněji na východní straně areálu byla kvádrková hradební zeď dokumentována v objektech čp. 58/III, 61/III a 62/III vymezených Mosteckou ulicí a Dražického náměstím (obr. 14: 4, *Píša 1957*, 72)<sup>17</sup>.

Nález části hradební zdi v Nerudově ulici čp. 249/III lze na základě výše uvedených skutečností celkem spolehlivě zařadit k západním úseku malostranského opevnění (obr. 14:13; 15). Realizace této části byla uskutečněna v druhé fázi výstavby mezi lety 1257 až 1278. Původně hradba pokračovala k jihu a v nevelké vzdálenosti od místa nálezů, přibližně v prostorách jižního palácového křídla, se ostře lomila k jihovýchodu a pokračovala směrem k Tržišti<sup>25</sup>. Archeologicky nebylo možné zbylý úsek v interiéru budovy ověřit. Z největší pravděpodobností lze však na základě zjištěných poznatků v sousedství (sektor D) předpokládat, že relativně mělko založená hradba byla radikálně odstraněna při výstavbě této části objektu. Jediným místem kde by mohly být zachovány zbytky hradební

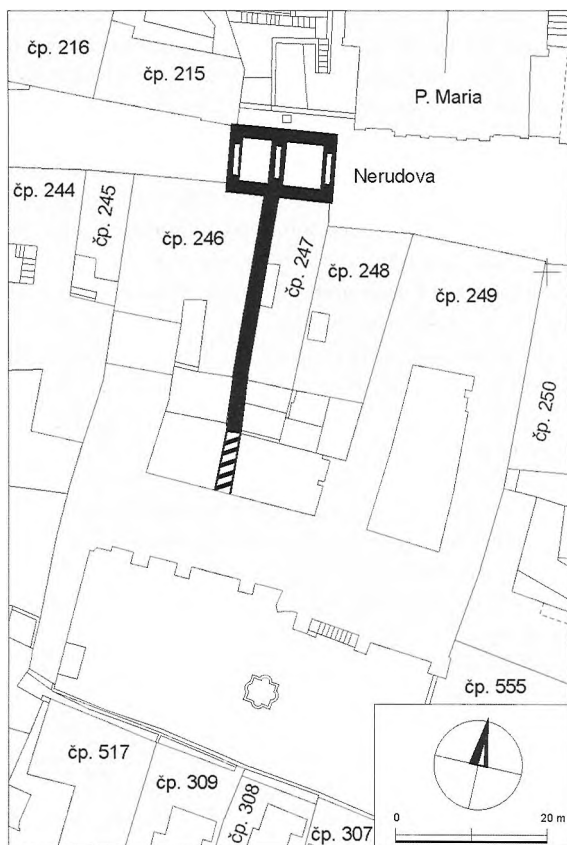
**Obr. 15:** Situace části vrcholně středověkého opevnění 13. století ze západního hradebního okruhu Malé Strany. Černě vyznačena Dolní Strahovská brána a hradební zeď jižně od ní (rekonstrukce F. Kašíčky 1995, 127, obr. 3). Šrafovaně vyznačena hradba nalezená při archeologickém výzkumu. Polohopisný obsah byl odvozen z katastrální mapy. Na základě podkladů autorů narysli J. Hlavatý.
